**Comune di Borgomanero (No)**

marzo 2024

**INTERVENTI DI ABBATTIMENTO E DI POTATURA URGENTI  
DA EFFETTUARE SU 30 ALBERI DI PLATANO (*Platanus spp.*)  
RADICATI IN VIALE DON MINZONI**

***RELAZIONE AGRONOMICA***

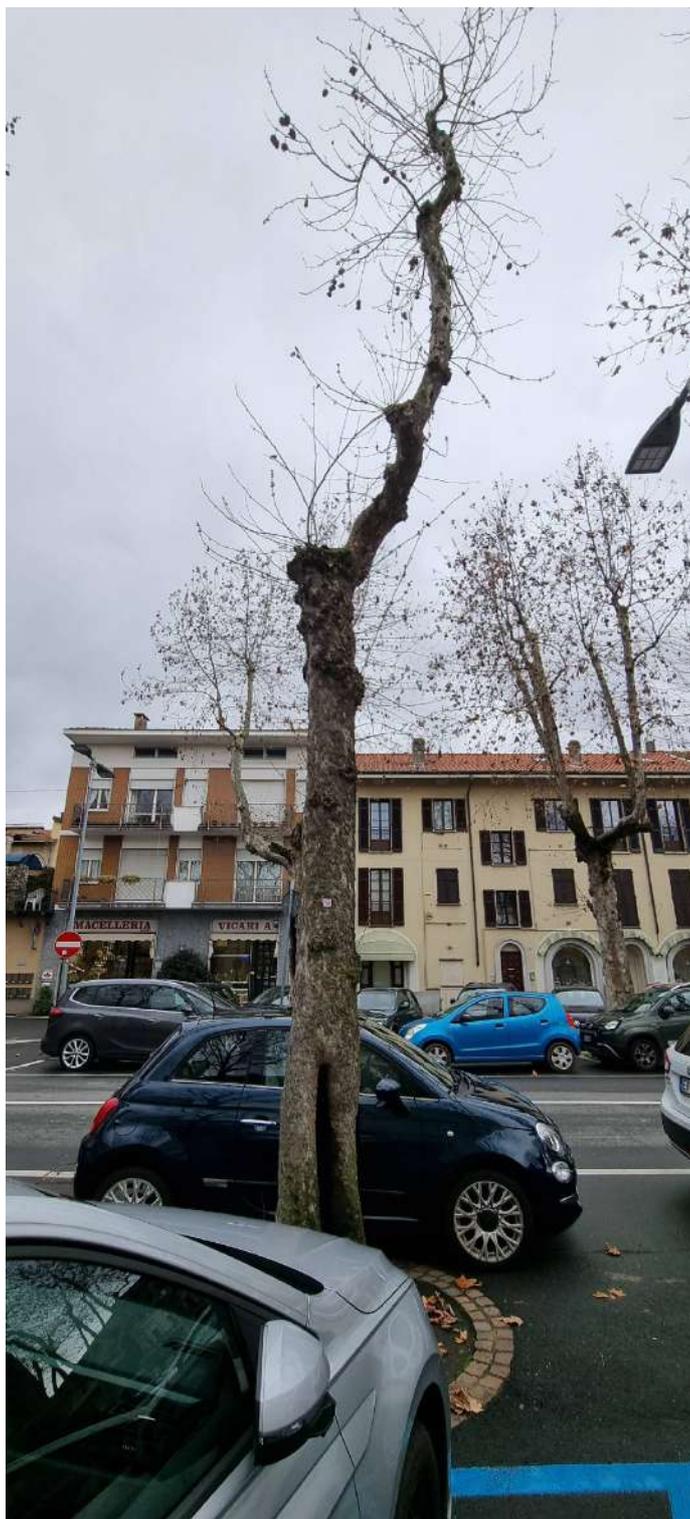
- considerate le cattive condizioni fitosanitarie generali delle quattro piante con i cartellini nn. 6, 11, 22 e 23;
- tenuto conto dell'intensa fruizione che caratterizza il viale ed i controviali, questi ultimi con un numero consistente di stalli per il parcheggio, intensamente frequentati, ed il passaggio di persone;
- valutato che, almeno per quanto riguarda le piante segnalate, non sussistono possibilità di regressione del loro pessimo stato fisiologico e, soprattutto, delle alterazioni del legno (anzi, sofferenze e degradazione del legno esposto sono destinati a progredire ulteriormente con il passare del tempo, indebolendo la resistenza meccanica del legno)

*A sinistra il Platano ID 6 da abbattere in quanto ormai fortemente deperito; a destra il Platano ID 11 da abbattere dopo verifica strumentale (percussione del fusto con martello).*

**si ritiene necessario e non procrastinabile l'abbattimento dei quattro alberi di Platano identificati con i cartellini nn. 6, 11, 22 e 23 . L'intervento dovrà essere effettuato entro le prossime due settimane e perciò entro il 31.03 p.v..**

Dal momento che gli alberi sono radicati in tondelli di ridotte dimensioni rispetto all'ingombro medio delle piante, non si ritiene praticabile l'estirpazione delle ceppaie così come si ritiene assai difficile riuscire ad effettuarne la fresatura. Pertanto c'è da attendersi che dai residui a terra possano generarsi polloni che dovranno essere poi regolarmente tagliati durante l'anno, nel corso della manutenzione ordinaria.

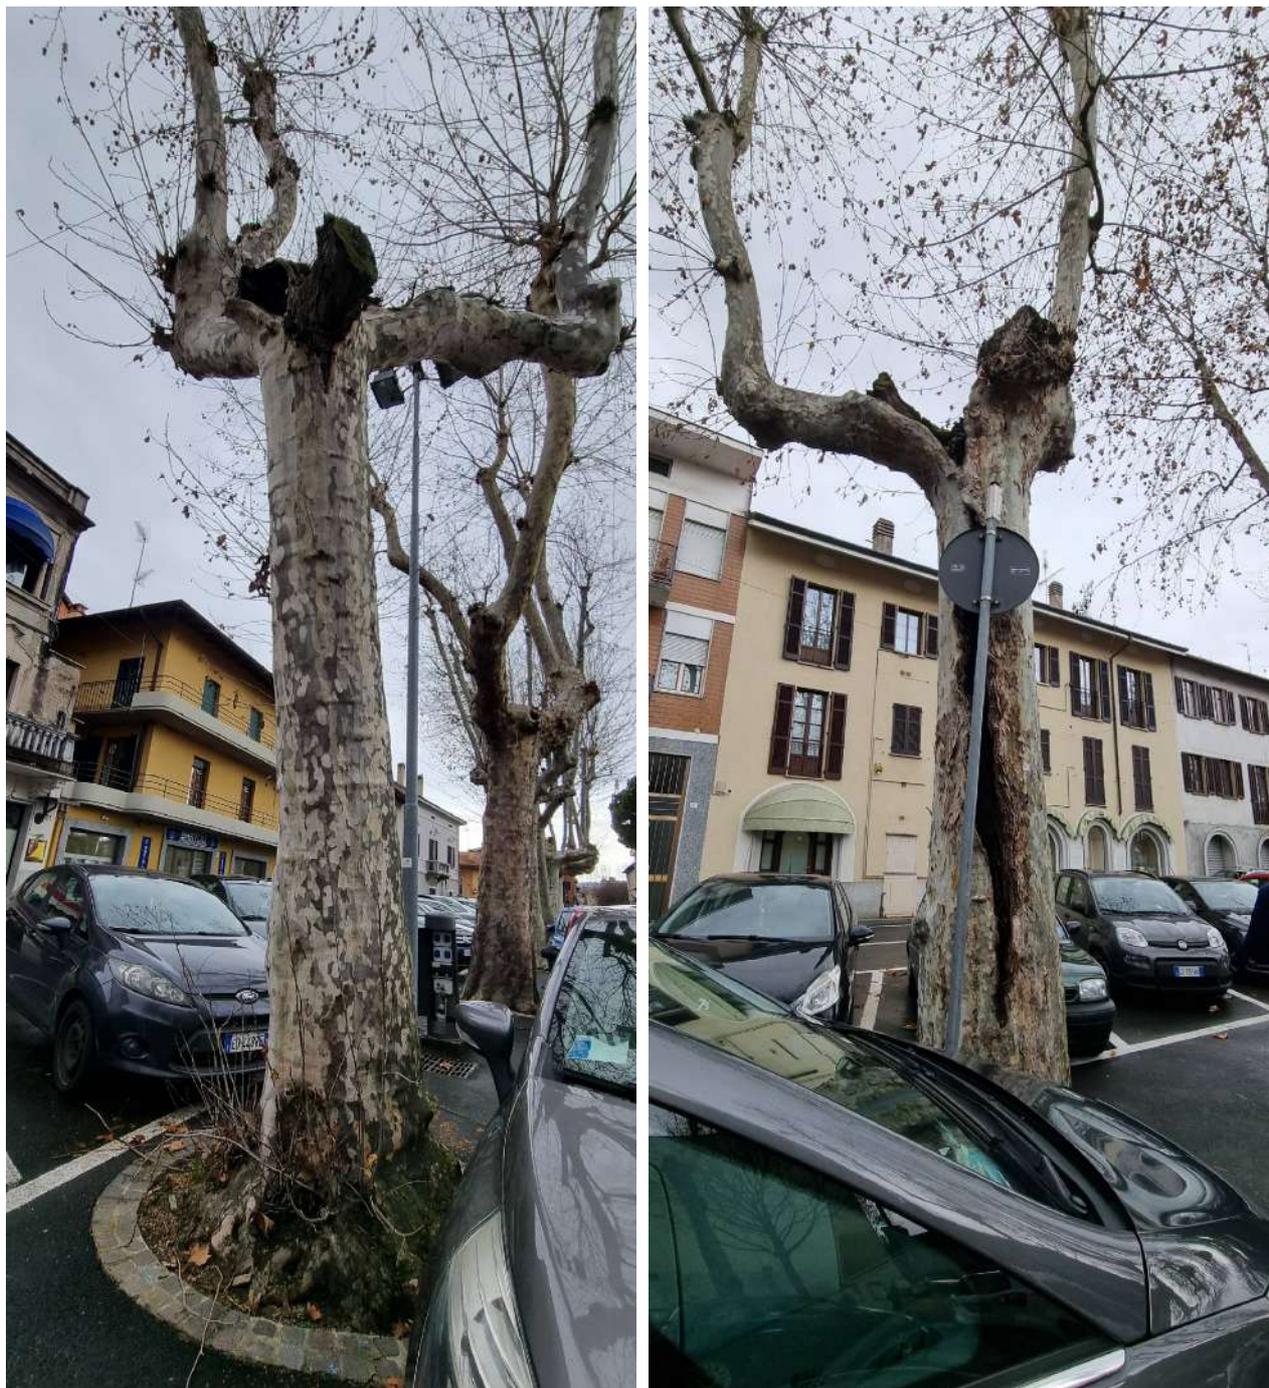
*Sopra i Platani ID 22 (a sinistra) e ID 23 (a destra), da abbattere in quanto, a seguito di verifica strumentale (percussione del fusto con martello, si sono evidenziate criticità nella resistenza e tenuta del legno tanto che le piante sono da ritenere a rischio di schianto.*
