# COMUNE DI BORGOMANERO

PIANO DEL COLORE DEL CENTRO STORICO

# SCHEDE NORMATIVE

FASCICOLO 1: CORSI PRINCIPALI

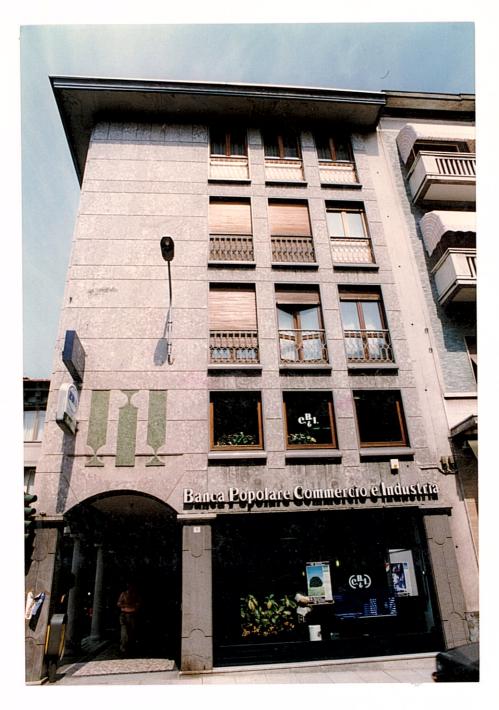
UBICAZIONE: CORSO ROMA 1

**DIFFORME** MANCANTE COERENTE 1. PARETI TINTEGGIATE 2. PARETI CON RIVESTIMENTO X 3. ZOCCOLATURA X 4. PERSIANE O AVVOLGIBILI Χ 5. BALCONI E RINGHIERE 6. CORNICIONE X 7. LESENE E CORNICI Χ COERENTE CON LO STILE DELL'EDIFICIO. 8. OSSERVAZIONI

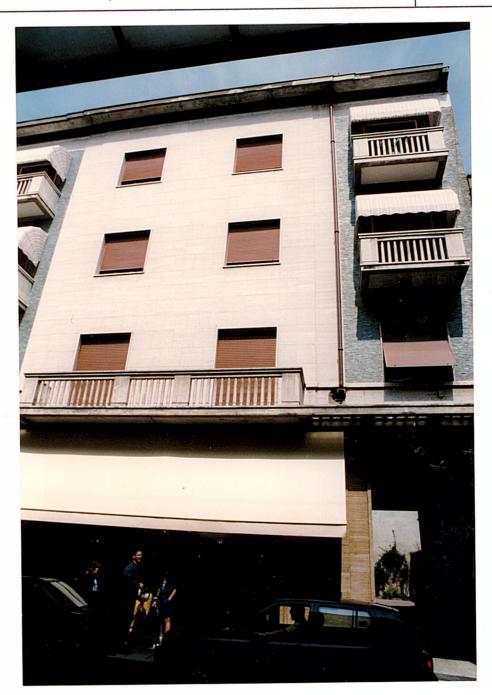
UBICAZIONE: CORSO ROMA 5/9

TIPOLOGIA EDIFICIO (Art.4 N.T.A.).			
	COERENTE	DIFFORME	MANCANTE
1. PARETI TINTEGGIATE			Х
2. PARETI CON RIVESTIMENTO	X		
3. ZOCCOLATURA			Х
4. PERSIANE O AVVOLGIBILI	X		
5. BALCONI E RINGHIERE	X		
6. CORNICIONE		Х	
7. LESENE E CORNICI	X		
8. OSSERVAZIONI	COERENTE CON LO STILE DELL'EDIFICIO.

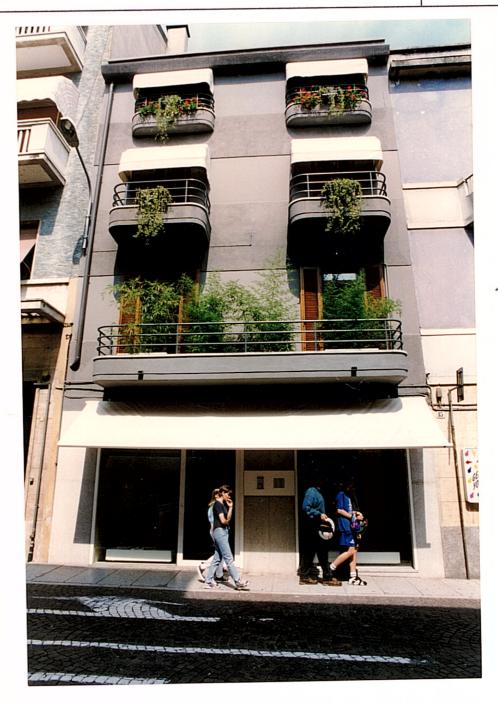
UBICAZIONE: CORSO ROMA 15

MPOLOGIA EDIFICIO (ALCA MILA).	COERENTE	DIFFORME	MANCANTE
1. PARETI TINTEGGIATE	X		
2. PARETI CON RIVESTIMENTO		X	
3. ZOCCOLATURA			X
4. PERSIANE O AVVOLGIBILI	X		
5. BALCONI E RINGHIERE	X		
6. CORNICIONE	X		
7. LESENE E CORNICI			X
8. OSSERVAZIONI	COERENTE CON LO STILE ANNI '30 DELL'EDIFICIO.

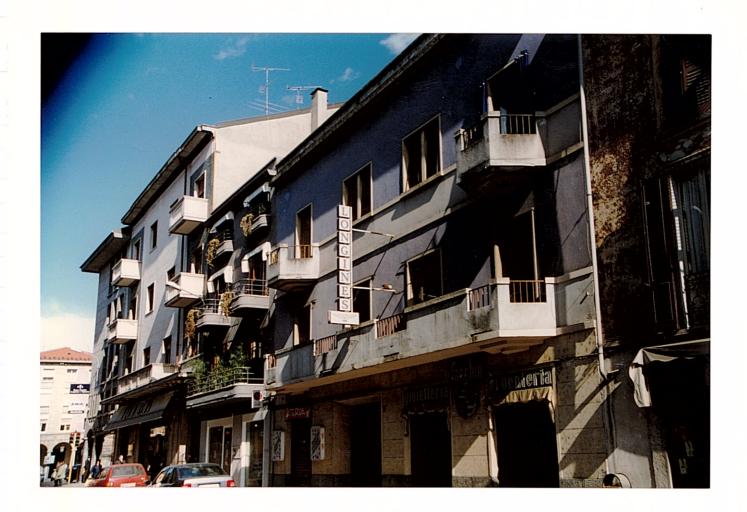
THOUGHA EDITION (ALC. H.T.A.).				
	COERENTE	DIFFORME	MANCANTE	
1. PARETI TINTEGGIATE		Х		
2. PARETI CON RIVESTIMENTO		Х		
3. ZOCCOLATURA	X			
4. PERSIANE O AVVOLGIBILI		Х		
5. BALCONI E RINGHIERE		X		
6. CORNICIONE		X		
7. LESENE E CORNICI		Х		
8. OSSERVAZIONI	RIVESTIMENTO DEL PIANO TERRA DIFFORME.

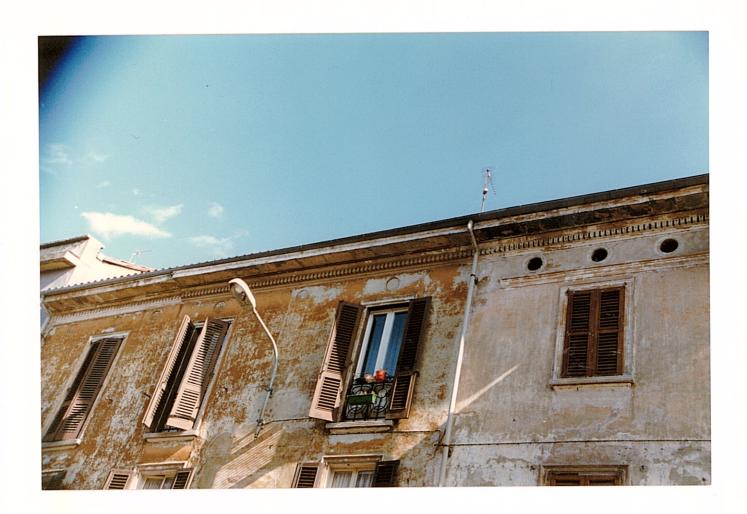
UBICAZIONE: CORSO ROMA 25/27

TIPOLOGIA EDIFICIO (ALC.4 N.T.A.).			
	COERENTE	DIFFORME	MANCANTE
1. PARETI TINTEGGIATE	X		
2. PARETI CON RIVESTIMENTO			Х
3. ZOCCOLATURA	X		
4. PERSIANE O AVVOLGIBILI	X		
5. BALCONI E RINGHIERE	×		
6. CORNICIONE	×		
7. LESENE E CORNICI	X	-	
8. OSSERVAZIONI	AFFRESCO DA RE	STAURARE. VETRIN	E CHE COPRONO
	LE PARETI DEL F	PIANO TERRA.

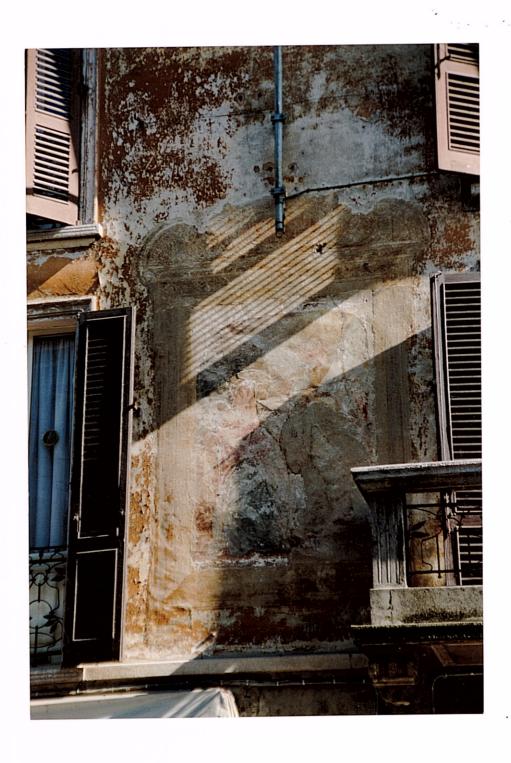
UBICAZIONE: CORSO ROMA 25/27

THOLOGIA EDIFICIO (ALC.4 N.T.A.).			
	COERENTE	DIFFORME	MANCANTE
1. PARETI TINTEGGIATE	X		
2. PARETI CON RIVESTIMENTO			Х
3. ZOCCOLATURA		X	
4. PERSIANE O AVVOLGIBILI	X		
5. BALCONI E RINGHIERE	X		
6. CORNICIONE	X		
7. LESENE E CORNICI	X		
8. OSSERVAZIONI	VETRINE CHE COF	PRONO LE PARETI	DEL PIANO TERRA.

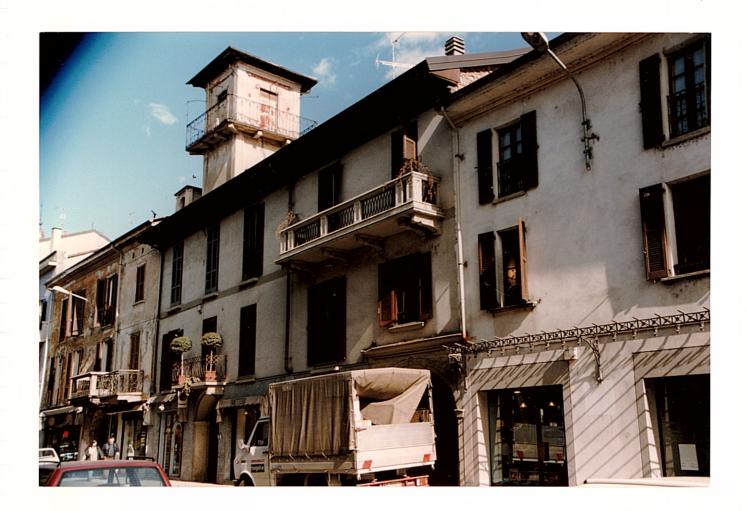
UBICAZIONE: CORSO ROMA 31/39

THOLOGIA EDIFICIO (ALC. T. IV.I.A.).			
	COERENTE	DIFFORME	MANCANTE
1. PARETI TINTEGGIATE	X		
2. PARETI CON RIVESTIMENTO		X	
3. ZOCCOLATURA		Х	
4. PERSIANE O AVVOLGIBILI	X		
5. BALCONI E RINGHIERE	X		
6. CORNICIONE		X	
7. LESENE E CORNICI		X	
8. OSSERVAZIONI	RIVESTIMENTO DEL PIANO TERRA DIFFORME.

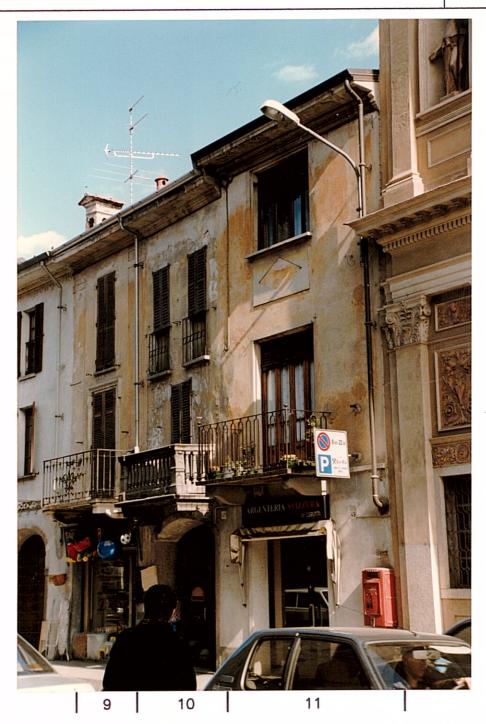
UBICAZIONE: CORSO ROMA 45A

THOUGHA EDITION (ALC. + 14.1.A.).			
, .	COERENTE	DIFFORME	MANCANTE
1. PARETI TINTEGGIATE	X		
2. PARETI CON RIVESTIMENTO			Х
3. ZOCCOLATURA			Х
4. PERSIANE O AVVOLGIBILI	X		
5. BALCONI E RINGHIERE	X		
6. CORNICIONE	X		
	X		
8. OSSERVAZIONI	LESENE DA EVIDENZIARE.

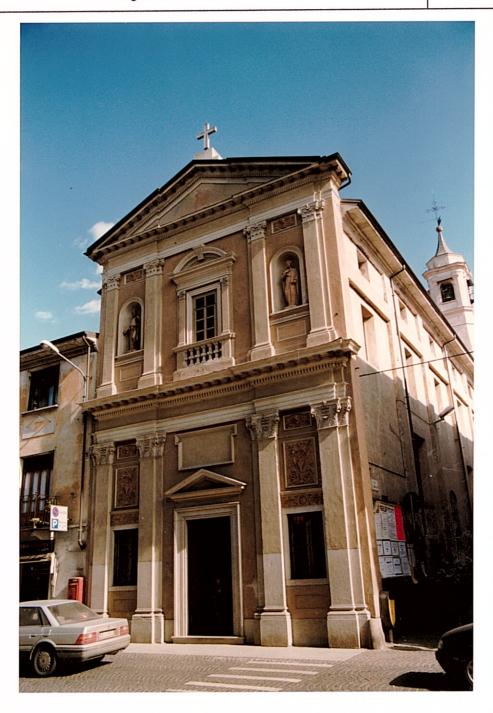
UBICAZIONE: CORSO ROMA ang. VIA SAN GIOVANNI

TIPOLOGIA EDIFICIO (ART.4 N.T.A.):			
	COERENTE	DIFFORME	MANCANTE
1. PARETI TINTEGGIATE	X		
2. PARETI CON RIVESTIMENTO	×		
3. ZOCCOLATURA	X		
4. PERSIANE O AVVOLGIBILI			Х
5. BALCONI E RINGHIERE	X		
6. CORNICIONE	X		
7. LESENE E CORNICI	X		
8. OSSERVAZIONI	CHIESA DI SAN GIOVANNI.

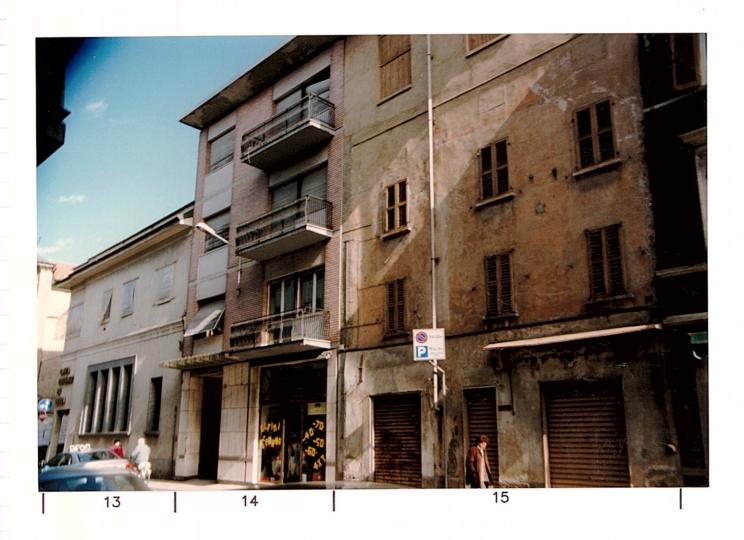
UBICAZIONE: CORSO ROMA 51

COERENTE	DIFFORME	MANCANTE
1. PARETI TINTEGGIATE	X		
2. PARETI CON RIVESTIMENTO			X
3. ZOCCOLATURA	X		
4. PERSIANE O AVVOLGIBILI			Х
5. BALCONI E RINGHIERE			X
6. CORNICIONE	X		
	X		
8. OSSERVAZIONI	COERENTE CON LO STILE DELL'EDIFICIO.

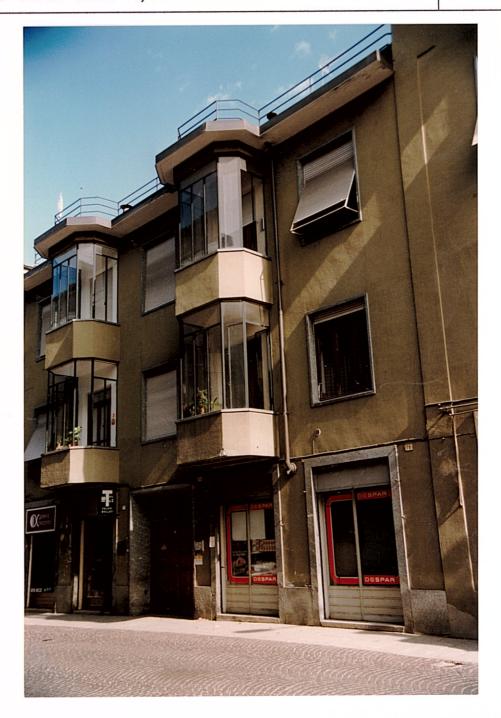
UBICAZIONE: CORSO ROMA 73/79

.*	COERENTE	DIFFORME	MANCANTE
1. PARETI TINTEGGIATE	X		
2. PARETI CON RIVESTIMENTO			X
3. ZOCCOLATURA	X		
4. PERSIANE O AVVOLGIBILI	X		
5. BALCONI E RINGHIERE	X		
6. CORNICIONE	×		
7. LESENE E CORNICI	X		
8. OSSERVAZIONI	COERENTE CON LO STILE DELL'EDIFICIO.

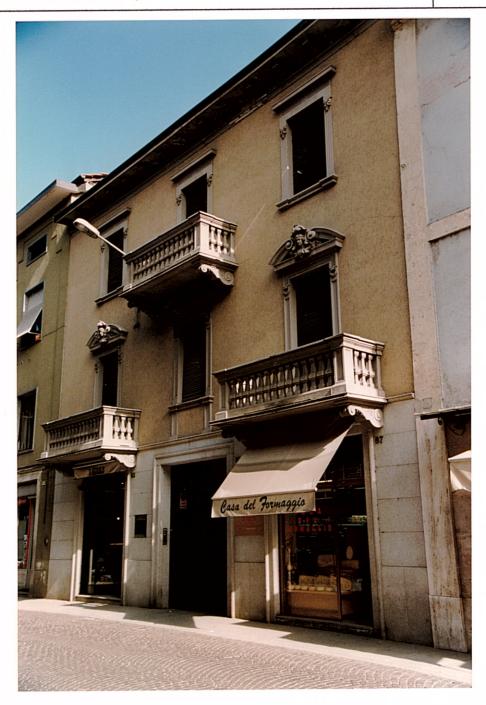
UBICAZIONE: CORSO ROMA 83/87

, .	COERENTE	DIFFORME	MANCANTE
1. PARETI TINTEGGIATE	X		
2. PARETI CON RIVESTIMENTO		X	
3. ZOCCOLATURA	X		
4. PERSIANE O AVVOLGIBILI	X		
5. BALCONI E RINGHIERE	X		
6. CORNICIONE	X		
7. LESENE E CORNICI	X		
8. OSSERVAZIONI	RIVESTIMENTO DEL PIANO TERRA NON COERENTE.

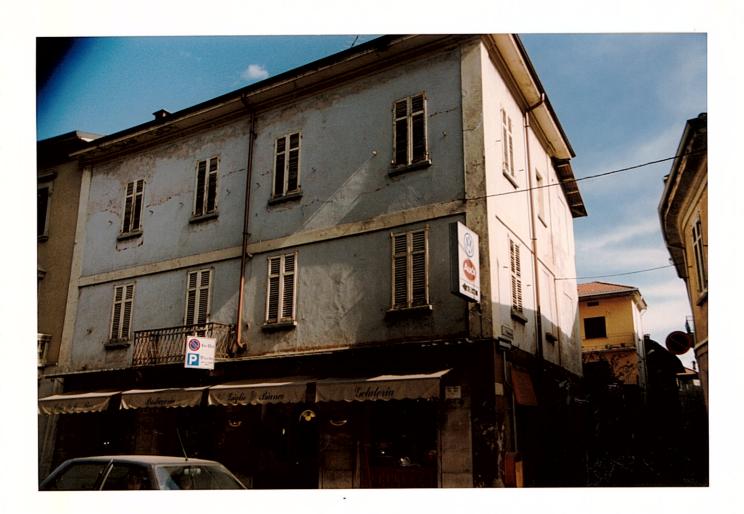
TIPOLOGIA EDIFICIO (ALC.4 N.T.A.).			
	COERENTE	DIFFORME	MANCANTE
1. PARETI TINTEGGIATE	X		
2. PARETI CON RIVESTIMENTO		X	
3. ZOCCOLATURA	X		
4. PERSIANE O AVVOLGIBILI	X		
5. BALCONI E RINGHIERE	X		
6. CORNICIONE	X		
7. LESENE E CORNICI	X		
8. OSSERVAZIONI	RIVESTIMENTO DEL PIANO TERRA NON COERENTE.

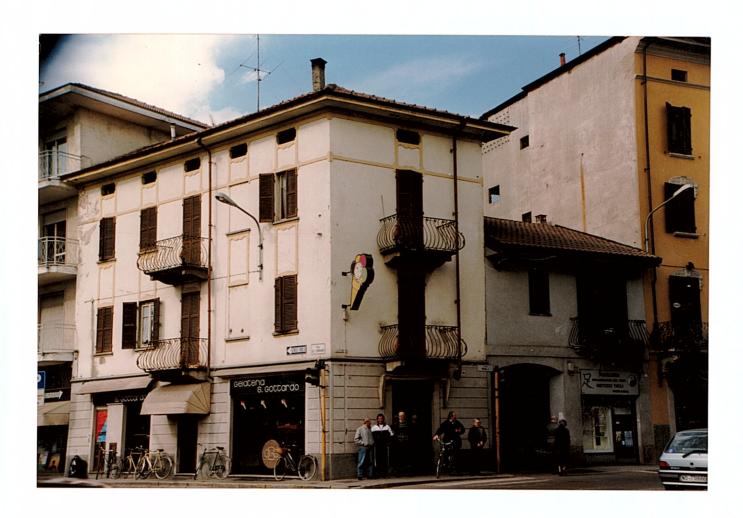
UBICAZIONE: CORSO ROMA 116

, .	COERENTE	DIFFORME	MANCANTE
1. PARETI TINTEGGIATE	X		
2. PARETI CON RIVESTIMENTO			×
3. ZOCCOLATURA	X		
4. PERSIANE O AVVOLGIBILI	X		
5. BALCONI E RINGHIERE	×		
6. CORNICIONE	X		
7. LESENE E CORNICI	×		
8. OSSERVAZIONI	EDIFICIO ESTERNO AL CENTRO STORICO.

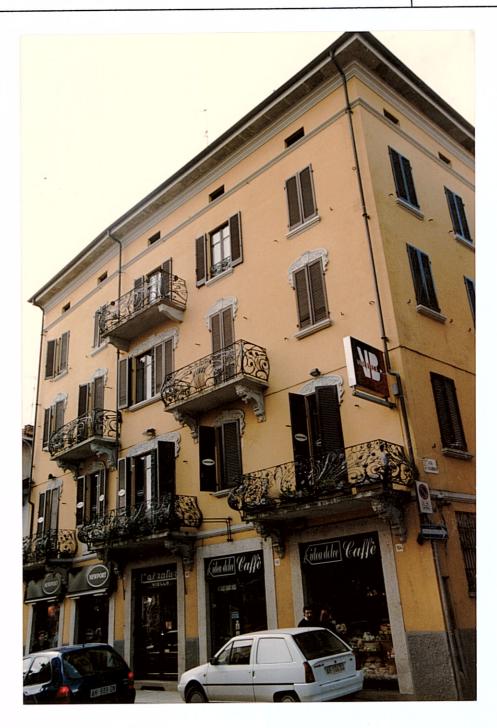
UBICAZIONE: CORSO ROMA 108

HPOLOGIA EDIFICIO (ALLA N.T.A.).			
	COERENTE	DIFFORME	MANCANTE
1. PARETI TINTEGGIATE		X	
2. PARETI CON RIVESTIMENTO			X
3. ZOCCOLATURA	×		
4. PERSIANE O AVVOLGIBILI	X		
5. BALCONI E RINGHIERE	X		
6. CORNICIONE	X		
7. LESENE E CORNICI	X		
8. OSSERVAZIONI	EDIFICIO ESTERNO AL CENTRO STORICO.

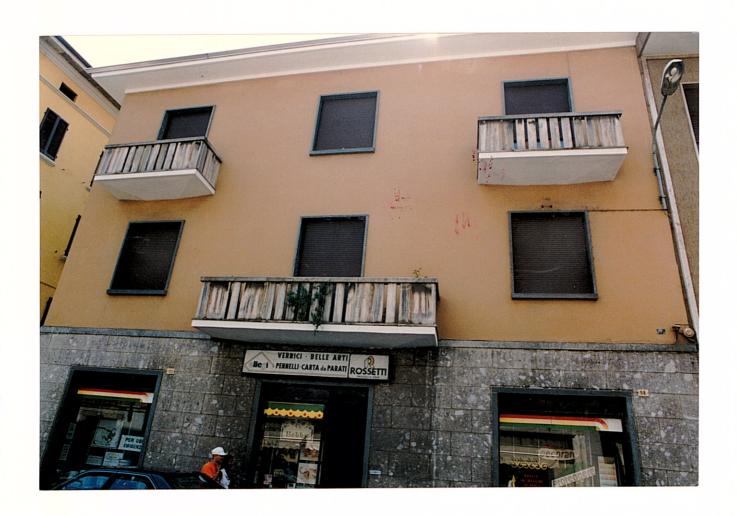
III OLOGIN EBILIOIO (File II - III III)			
	COERENTE	DIFFORME	MANCANTE
1. PARETI TINTEGGIATE	X		
2. PARETI CON RIVESTIMENTO		X	
3. ZOCCOLATURA	X		
4. PERSIANE O AVVOLGIBILI	X		
5. BALCONI E RINGHIERE		Х	
6. CORNICIONE		X	
7. LESENE E CORNICI	X		
8. OSSERVAZIONI	COERENTE CON LO STILE DELL'EDIFICIO.

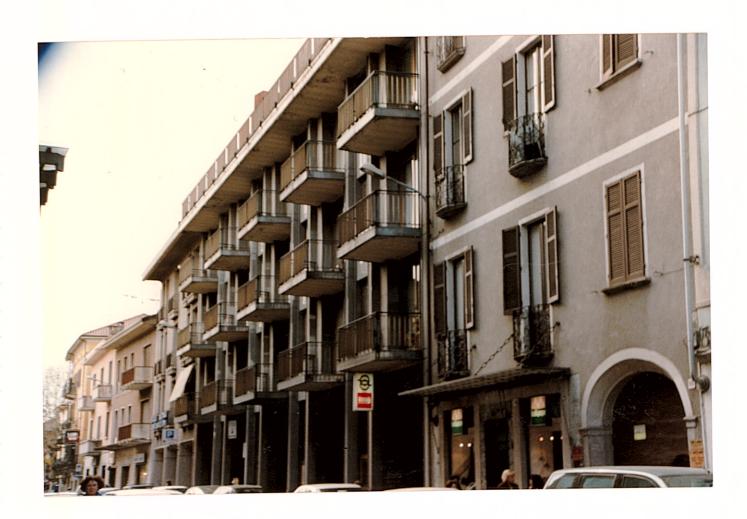
COERENTE	DIFFORME	MANCANTE
1. PARETI TINTEGGIATE			Х
2. PARETI CON RIVESTIMENTO	×		
3. ZOCCOLATURA	X		
4. PERSIANE O AVVOLGIBILI	X		V
5. BALCONI E RINGHIERE	X		
6. CORNICIONE	X		
7. LESENE E CORNICI	X		
8. OSSERVAZIONI	COERENTE CON LO STILE DELL'EDIFICIO.

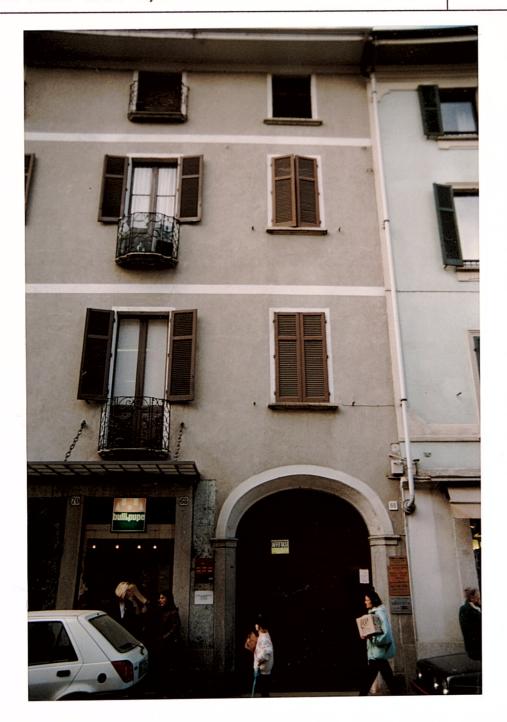
TIPOLOGIA EDIFICIO (AFC.4 N.T.A.).			
	COERENTE	DIFFORME	MANCANTE
1. PARETI TINTEGGIATE	X		
2. PARETI CON RIVESTIMENTO		Х	
3. ZOCCOLATURA	X		
4. PERSIANE O AVVOLGIBILI	X		F
5. BALCONI E RINGHIERE	X		
6. CORNICIONE	X		
7. LESENE E CORNICI	X		
8. OSSERVAZIONI	RIVESTIMENTO DEL PIANO TERRA NON COERENTE.

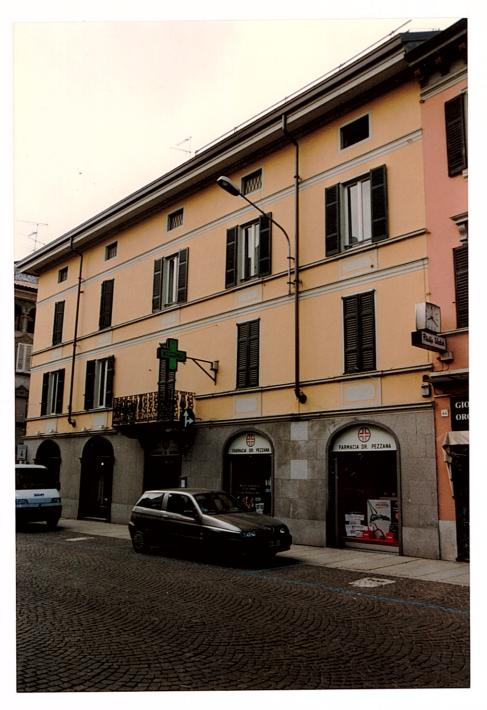
UBICAZIONE: CORSO ROMA 50

TIPOLOGIA EDIFICIO (ALC.4 IN.T.A.).				
,	COERENTE	DIFFORME	MANCANTE	
1. PARETI TINTEGGIATE		Х		
2. PARETI CON RIVESTIMENTO		Х		
3. ZOCCOLATURA	X			
4. PERSIANE O AVVOLGIBILI	X		0	
5. BALCONI E RINGHIERE	X			
6. CORNICIONE		Х		
7. LESENE E CORNICI		Х		
8. OSSERVAZIONI	RISTRUTTURAZIONE NON DEL TUTTO COERENTE.

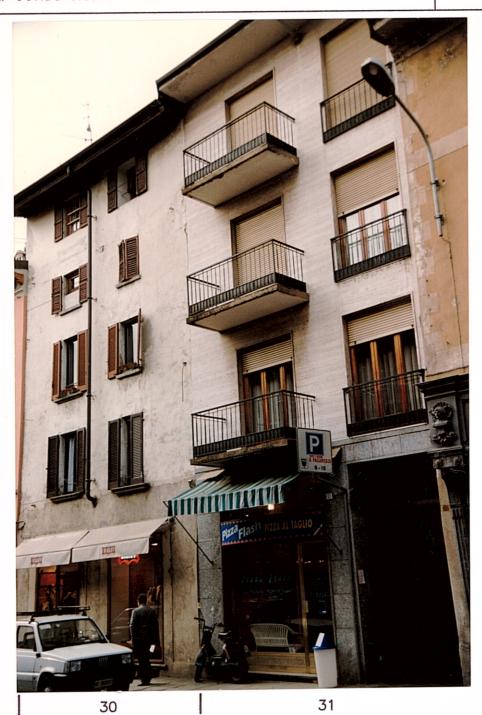
UBICAZIONE: CORSO ROMA 36

TIPOLOGIA EDIFICIO (ALCA N.T.A.).			
	COERENTE	DIFFORME	MANCANTE
1. PARETI TINTEGGIATE	X		
2. PARETI CON RIVESTIMENTO	X		
3. ZOCCOLATURA	X		
4. PERSIANE O AVVOLGIBILI	X		
5. BALCONI E RINGHIERE			Х
6. CORNICIONE		X	
			Х
8. OSSERVAZIONI	COLORE PERSIANE NON UNIFORME.

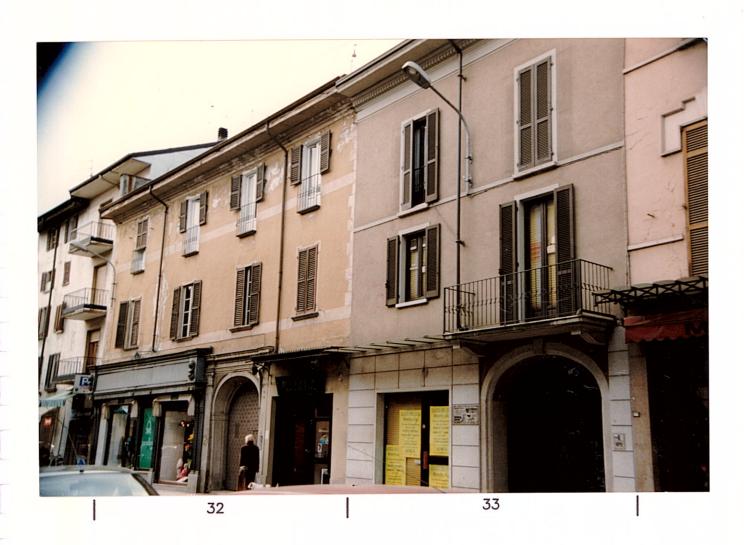
TIPOLOGIA EDIFICIO (Art.4 N.T.A.):				
	COERENTE	DIFFORME	MANCANTE	
1. PARETI TINTEGGIATE	X			
2. PARETI CON RIVESTIMENTO			Х	
3. ZOCCOLATURA	X			
4. PERSIANE O AVVOLGIBILI	X			
5. BALCONI E RINGHIERE	X			
6. CORNICIONE	X			
	X			
8. OSSERVAZIONI	ELIMINARE TETTOIA NEGOZIO.

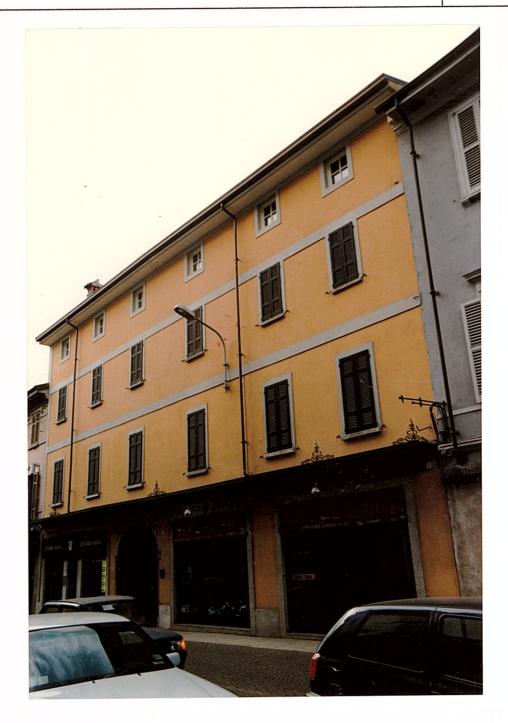
UBICAZIONE: CORSO ROMA 4/8

III OLOGIA EDITIOIO (ALCET MITALI)			
	COERENTE	DIFFORME	MANCANTE
1. PARETI TINTEGGIATE	X		
2. PARETI CON RIVESTIMENTO			X
3. ZOCCOLATURA	X		
4. PERSIANE O AVVOLGIBILI	X		
5. BALCONI E RINGHIERE	X		
6. CORNICIONE	X		
7. LESENE E CORNICI	X		
8. OSSERVAZIONI	CORNICI VETRINE	SU CORSO ROMA	NON COERENTI.

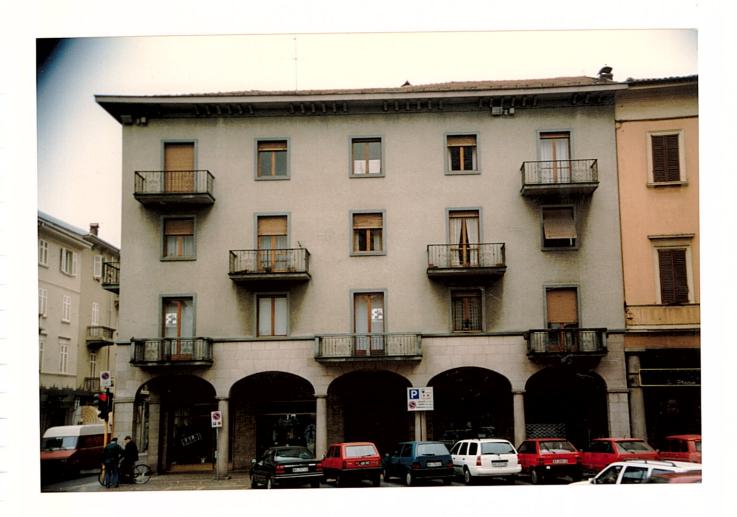
COERENTE	DIFFORME	MANCANTE
1. PARETI TINTEGGIATE	X		
2. PARETI CON RIVESTIMENTO		Х	
3. ZOCCOLATURA		-	X
4. PERSIANE O AVVOLGIBILI		X	
5. BALCONI E RINGHIERE		X	
6. CORNICIONE		X	
7. LESENE E CORNICI		X	
8. OSSERVAZIONI	PORTICI SU PIAZZA MARTIRI DELLA LIBERTA'.

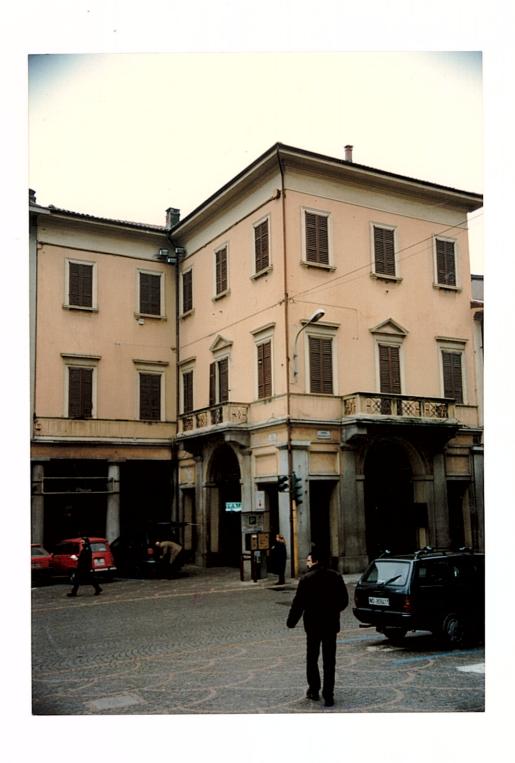
UBICAZIONE: CORSO GARIBALDI 3

TIPOLOGIA EDIFICIO (Art.4 N.T.A.):			
	COERENTE	DIFFORME	MANCANTE
1. PARETI TINTEGGIATE	X		
2. PARETI CON RIVESTIMENTO		X	
3. ZOCCOLATURA			X
4. PERSIANE O AVVOLGIBILI	X		
5. BALCONI E RINGHIERE			X
6. CORNICIONE	X		
7. LESENE E CORNICI	X	-	
8. OSSERVAZIONI	RIVESTIMENTO DEL PIANO TERRA NON COERENTE.

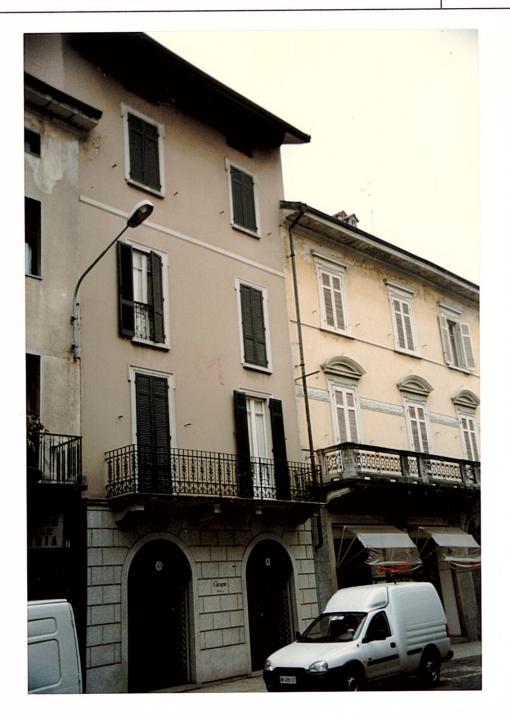
UBICAZIONE: CORSO GARIBALDI 9

THE OLOGIA EDITION (ALC.)			
	COERENTE	DIFFORME	MANCANTE
1. PARETI TINTEGGIATE	X		
2. PARETI CON RIVESTIMENTO		X	
3. ZOCCOLATURA	X		
4. PERSIANE O AVVOLGIBILI	×		
5. BALCONI E RINGHIERE	X		
6. CORNICIONE	×		
7. LESENE E CORNICI	×	-	
8. OSSERVAZIONI	RIVESTIMENTO DEL PIANO TERRA NON COERENTE.

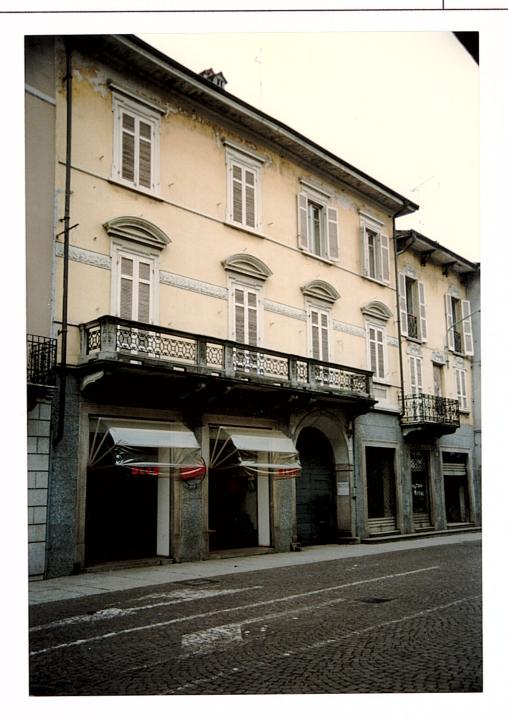
UBICAZIONE: CORSO GARIBALDI 17

COERENTE	DIFFORME	MANCANTE
1. PARETI TINTEGGIATE	X		
2. PARETI CON RIVESTIMENTO		X	
3. ZOCCOLATURA			Х
4. PERSIANE O AVVOLGIBILI	X		
5. BALCONI E RINGHIERE	X		
6. CORNICIONE	X		
7. LESENE E CORNICI	X		
8. OSSERVAZIONI	RIVESTIMENTO DEL PIANO TERRA NON COERENTE.

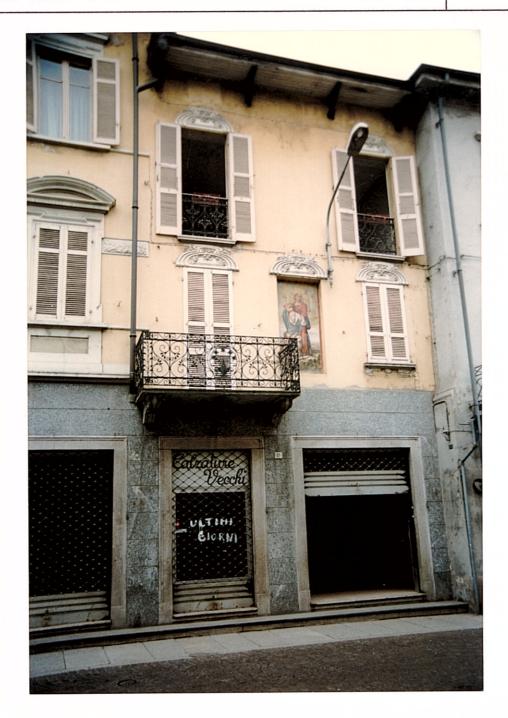
UBICAZIONE: CORSO GARIBALDI 21

COERENTE	DIFFORME	MANCANTE
1. PARETI TINTEGGIATE	X		
2. PARETI CON RIVESTIMENTO		X	
3. ZOCCOLATURA			X
4. PERSIANE O AVVOLGIBILI	X		
5. BALCONI E RINGHIERE	X		
6. CORNICIONE	×		
7. LESENE E CORNICI	X		
8. OSSERVAZIONI	RIVESTIMENTO DEL PIANO TERRA NON COERENTE. AFFRESCO SOGGETTO RELIGIOSO.

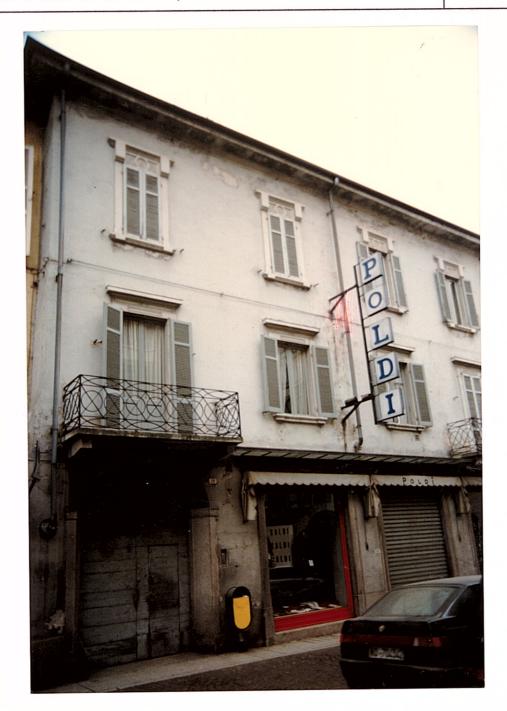
UBICAZIONE: CORSO GARIBALDI 25/31

COERENTE	DIFFORME	MANCANTE
1. PARETI TINTEGGIATE	X		
2. PARETI CON RIVESTIMENTO	X		
3. ZOCCOLATURA	X		
4. PERSIANE O AVVOLGIBILI	X		
5. BALCONI E RINGHIERE	X		
6. CORNICIONE	X		
7. LESENE E CORNICI	X		
8. OSSERVAZIONI	ELIMINARE TETTOIA NEGOZIO.

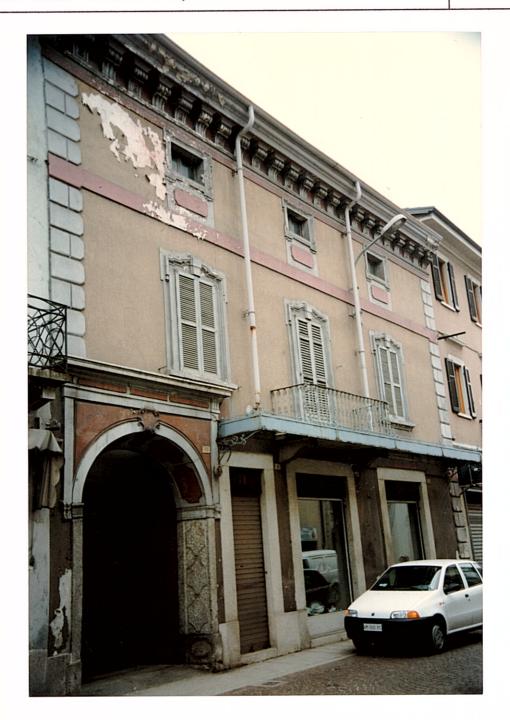
UBICAZIONE: CORSO GARIBALDI 33/39

III OLOGIN EDITIOIO (VII al I III III)			
	COERENTE	DIFFORME	MANCANTE
1. PARETI TINTEGGIATE	X		
2. PARETI CON RIVESTIMENTO			X
3. ZOCCOLATURA	×		
4. PERSIANE O AVVOLGIBILI	X		
5. BALCONI E RINGHIERE	X		
6. CORNICIONE	×		
7. LESENE E CORNICI	×		
8. OSSERVAZIONI	CORNICI VETRINE PIANO TERRA NON COERENTI. TINTEGGIATURA PIANO TERRA DIFFORME.

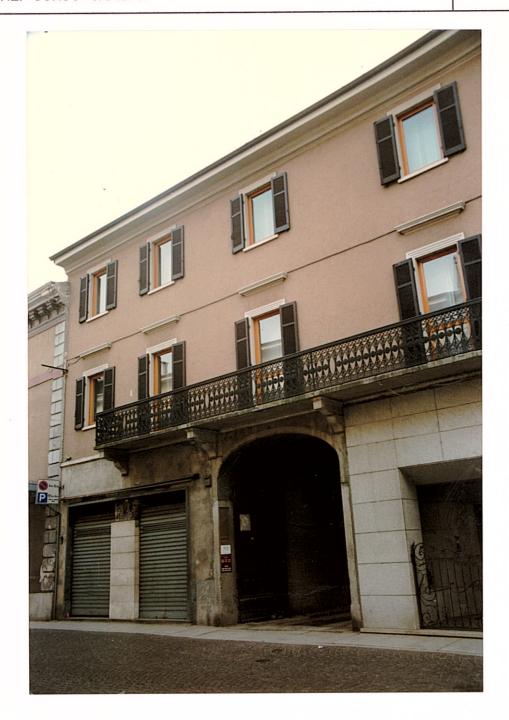
UBICAZIONE: CORSO GARIBALDI 45

THE OLOGIA EDITION (MICH THINK)			
	COERENTE	DIFFORME	MANCANTE
1. PARETI TINTEGGIATE	X		
2. PARETI CON RIVESTIMENTO		X	
3. ZOCCOLATURA			X
4. PERSIANE O AVVOLGIBILI	X		
5. BALCONI E RINGHIERE	X		
6. CORNICIONE	×		
7. LESENE E CORNICI	×		
8. OSSERVAZIONI	RIVESTIMENTO DEL PIANO TERRA NON COERENTE.

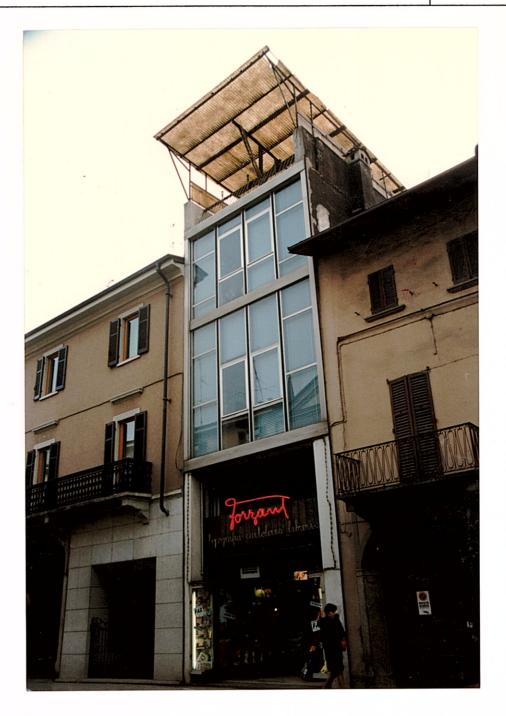
UBICAZIONE: CORSO GARIBALDI 49

In oboom bon total frame.			
	COERENTE	DIFFORME	MANCANTE
1. PARETI TINTEGGIATE			Х
2. PARETI CON RIVESTIMENTO		x	
3. ZOCCOLATURA			X
4. PERSIANE O AVVOLGIBILI			X
5. BALCONI E RINGHIERE		Х	
6. CORNICIONE			X
7. LESENE E CORNICI		X	
8. OSSERVAZIONI	FACCIATA NON COERENTE. ELIMINARE COPERTURA IN PLASTICA ULTIMO PIANO.

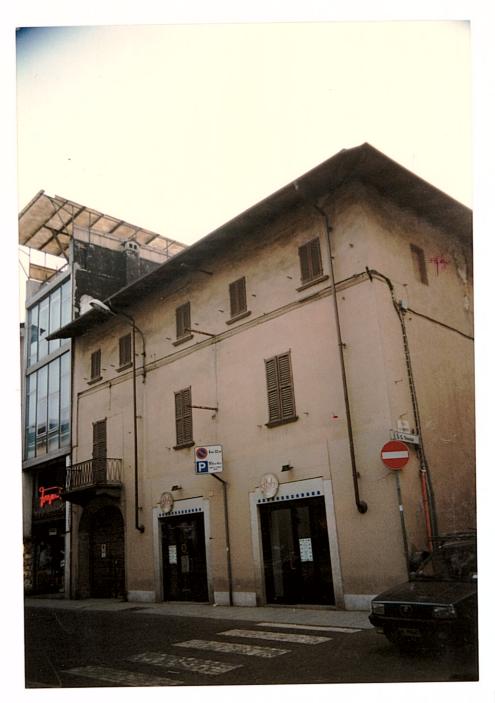
TIPOLOGIA EDIFICIO (Art.4 N.T.A.):			
.*	COERENTE	DIFFORME	MANCANTE
1. PARETI TINTEGGIATE	X		
2. PARETI CON RIVESTIMENTO			Х
3. ZOCCOLATURA	X		
4. PERSIANE O AVVOLGIBILI	X		
5. BALCONI E RINGHIERE	X		
6. CORNICIONE	X		180
7. LESENE E CORNICI	X	=	
8. OSSERVAZIONI		A NON UNIFORME. PIANO TERRA NO	N COERENTI.

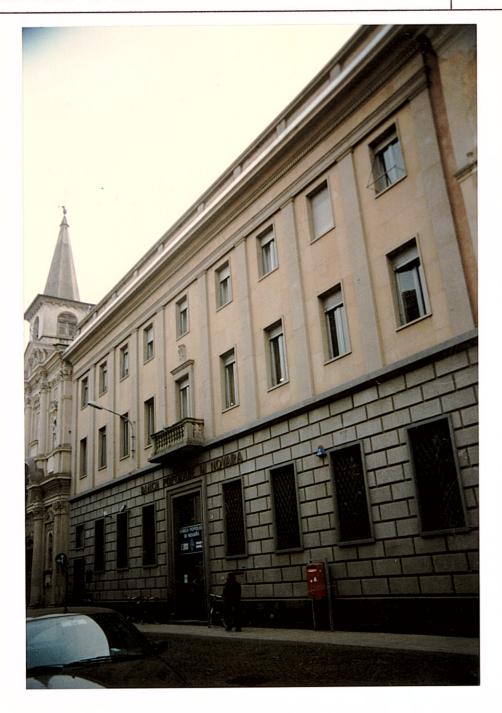
UBICAZIONE: CORSO GARIBALDI 59

COERENTE	DIFFORME	MANCANTE
1. PARETI TINTEGGIATE	X		
2. PARETI CON RIVESTIMENTO	X		
3. ZOCCOLATURA	X		
4. PERSIANE O AWOLGIBILI	X		
5. BALCONI E RINGHIERE	X		
6. CORNICIONE	×		
7. LESENE E CORNICI	×		
8. OSSERVAZIONI	COERENTE CON LO STILE DELL'EDIFICIO.  AFFRESCO SOGGETTO RELIGIOSO (INTERNO CORTILE).

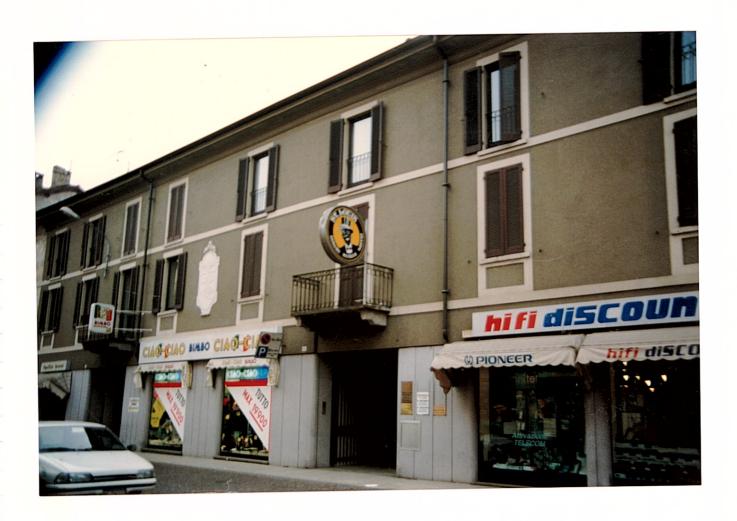
UBICAZIONE: CORSO GARIBALDI 71/81

COERENTE	DIFFORME	MANCANTE
1. PARETI TINTEGGIATE	X		
2. PARETI CON RIVESTIMENTO		X	
3. ZOCCOLATURA			X
4. PERSIANE O AVVOLGIBILI	X		
5. BALCONI E RINGHIERE	X		
6. CORNICIONE	X		
7. LESENE E CORNICI	X		
8. OSSERVAZIONI	RIVESTIMENTO DEL PIANO TERRA NON COERENTE. LAPIDE.

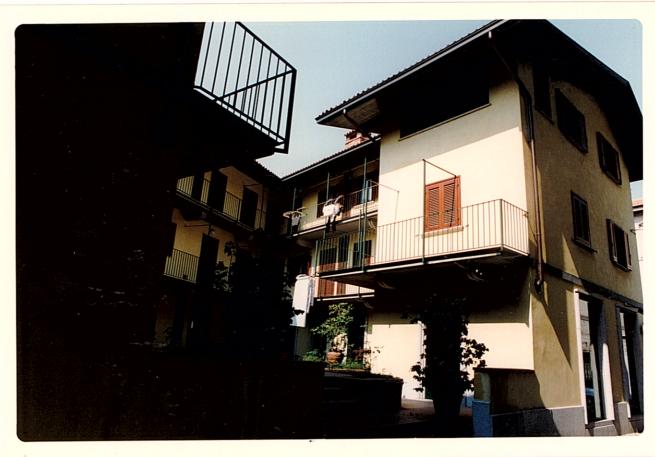
COERENTE	DIFFORME	MANCANTE
1. PARETI TINTEGGIATE	X	X	
2. PARETI CON RIVESTIMENTO			X
3. ZOCCOLATURA	×		
4. PERSIANE O AVVOLGIBILI	X		
5. BALCONI E RINGHIERE	X		
6. CORNICIONE	×		
7. LESENE E CORNICI	×		
8. OSSERVAZIONI	COLORE FACCIATE NON UNIFORME. INTERVENTO A PIANO TERRA NON COERENTE.

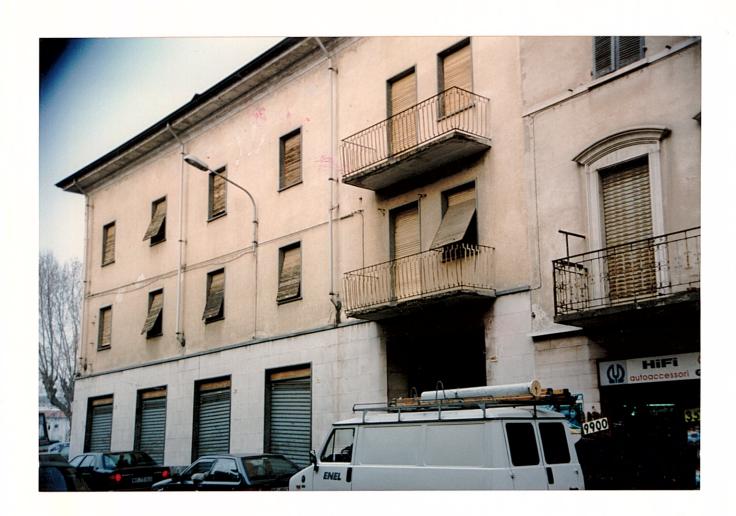
TIFOLOGIA EDITICIO (ALC.+ N.T.A.).			
	COERENTE	DIFFORME	MANCANTE
1. PARETI TINTEGGIATE		X	
2. PARETI CON RIVESTIMENTO		X	
3. ZOCCOLATURA	×		
4. PERSIANE O AVVOLGIBILI	X		
5. BALCONI E RINGHIERE	X		
6. CORNICIONE	×		
7. LESENE E CORNICI	X		
8. OSSERVAZIONI	COERENTE CON LO STILE DELL'EDIFICIO. RIVESTIMENTO DEL PIANO TERRA NON COERENTE. PENSILINA IN VETRO SU PIAZZA XXV APRILE.

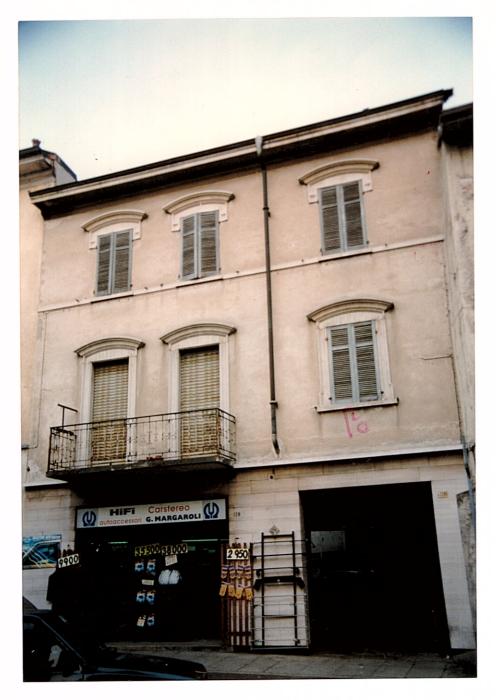
TIPOLOGIA EDIFICIO (Art.4 N.1.A.):			
.:	COERENTE	DIFFORME	MANCANTE
1. PARETI TINTEGGIATE		X	
2. PARETI CON RIVESTIMENTO		X	
3. ZOCCOLATURA			X
4. PERSIANE O AVVOLGIBILI	×	X	
5. BALCONI E RINGHIERE	X		
6. CORNICIONE	×		
7. LESENE E CORNICI	×		
8. OSSERVAZIONI	AVVOLGIBILI I PIANO DA SOSTITUIRE. RIVESTIMENTO DEL PIANO TERRA NON COERENTE.

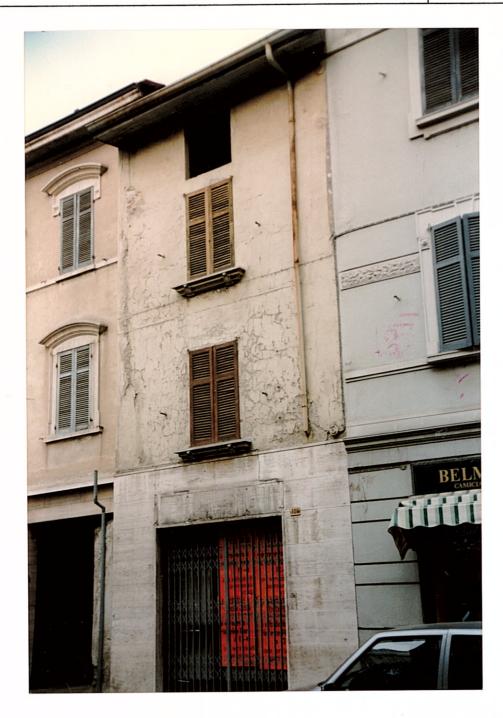
UBICAZIONE: C.so GARIBALDI 126

COERENTE	DIFFORME	MANCANTE
1. PARETI TINTEGGIATE	×		
2. PARETI CON RIVESTIMENTO		X	
3. ZOCCOLATURA			Х
4. PERSIANE O AVVOLGIBILI	X		
5. BALCONI E RINGHIERE			Х
6. CORNICIONE	×		
7. LESENE E CORNICI			X
8. OSSERVAZIONI	RIVESTIMENTO DEL PIANO TERRA NON COERENTE.

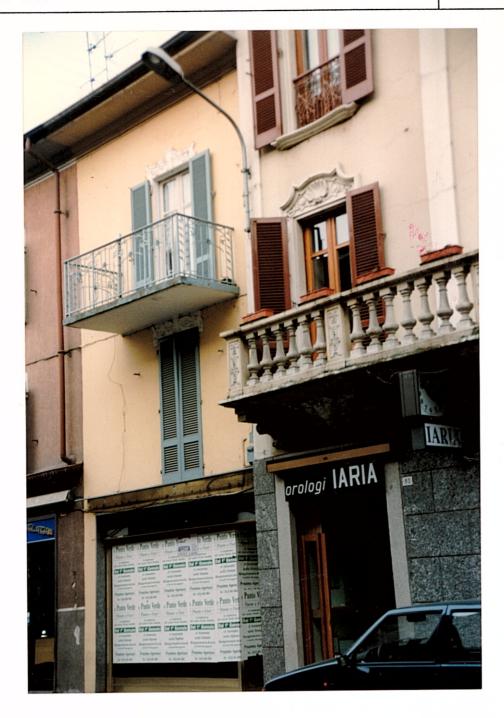
THOLOGIA EDIFICIO (ALLA INTIA.).			
	COERENTE	DIFFORME	MANCANTE
1. PARETI TINTEGGIATE	X		
2. PARETI CON RIVESTIMENTO			X
3. ZOCCOLATURA			X
4. PERSIANE O AVVOLGIBILI	X		
5. BALCONI E RINGHIERE	X		
6. CORNICIONE	X		
7. LESENE E CORNICI	X		
8. OSSERVAZIONI	TETTOIA NEGOZIO DA ELIMINARE. INTERVENTO A PIANO TERRA NON COERENTE.

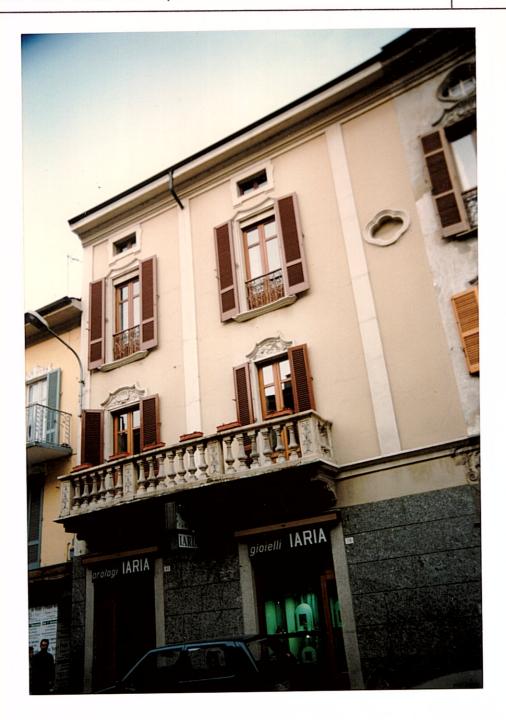
UBICAZIONE: C.so GARIBALDI 78/80

COERENTE	DIFFORME	MANCANTE
1. PARETI TINTEGGIATE	X		
2. PARETI CON RIVESTIMENTO		X	
3. ZOCCOLATURA			X
4. PERSIANE O AVVOLGIBILI	X		
5. BALCONI E RINGHIERE	X		
6. CORNICIONE	X		
7. LESENE E CORNICI	X		
8. OSSERVAZIONI	CORNICI VETRINE PIANO TERRA NON COERENTI. RIVESTIMENTO DEL PIANO TERRA NON COERENTE.

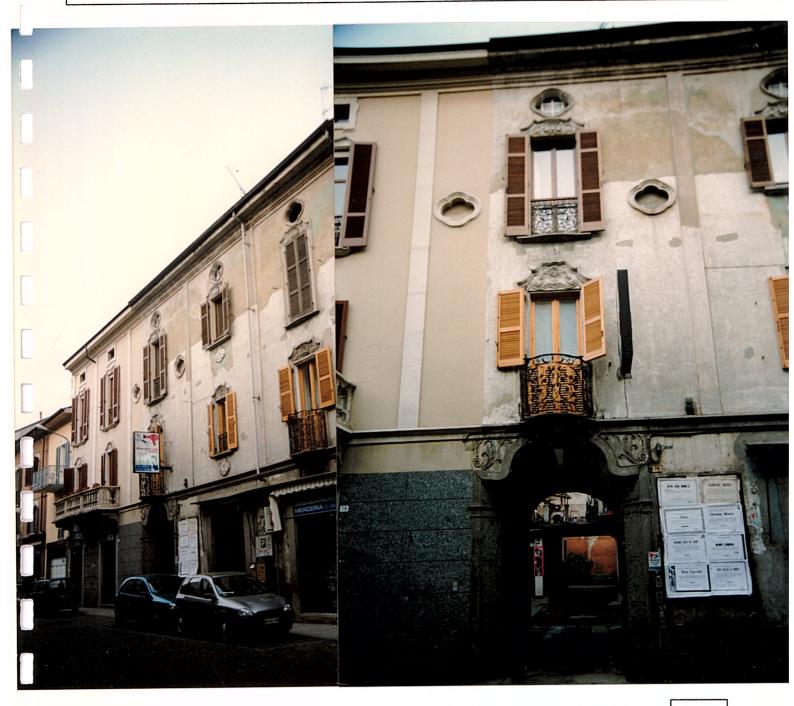
UBICAZIONE: C.so GARIBALDI 76

TIPOLOGIA EDIFICIO (ALLA IN.T.A.).			
,*	COERENTE	DIFFORME	MANCANTE
1. PARETI TINTEGGIATE	X		
2. PARETI CON RIVESTIMENTO			X
3. ZOCCOLATURA	X		
4. PERSIANE O AVVOLGIBILI	X		
5. BALCONI E RINGHIERE	Х		
6. CORNICIONE	×		
7. LESENE E CORNICI	X		
8. OSSERVAZIONI	COLORE FACCIATA NON UNIFORME.  COLORE PERSIANE E RINGHIERE NON UNIFORME.

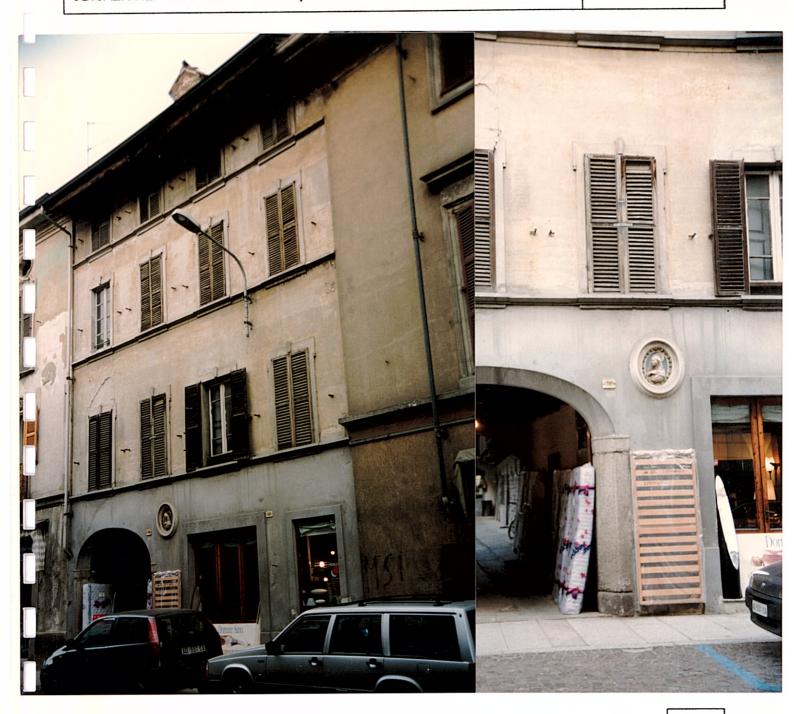
UBICAZIONE: C.so GARIBALDI 68/70

COERENTE	DIFFORME	MANCANTE
1. PARETI TINTEGGIATE	X		
2. PARETI CON RIVESTIMENTO			Х
3. ZOCCOLATURA	X		
4. PERSIANE O AWOLGIBILI	X		
5. BALCONI E RINGHIERE	X		
6. CORNICIONE	×		
7. LESENE E CORNICI	X		
8. OSSERVAZIONI	COLORE FACCIATA NON UNIFORME. INSERIRE PERSIANE MANCANTI. MEDAGLIONE A SOGGETTO RELIGIOSO.

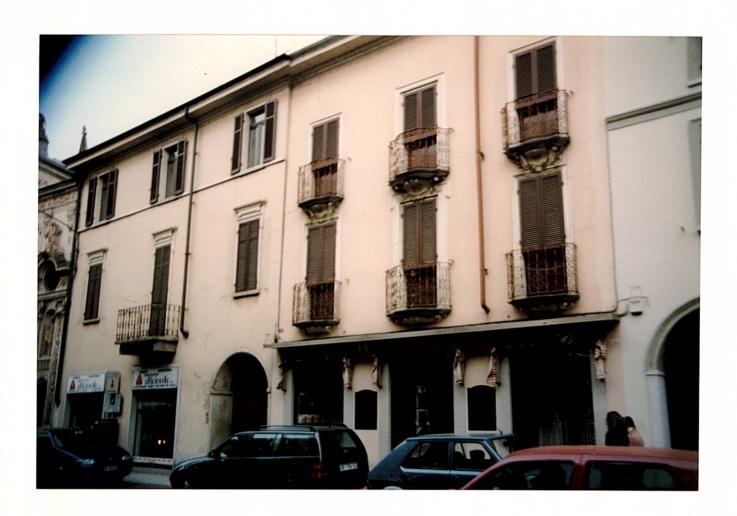
UBICAZIONE: C.so GARIBALDI 36/44

IPOLOGIA EDIFICIO (Art.4 N.I.A.):			
	COERENTE	DIFFORME	MANCANTE
1. PARETI TINTEGGIATE	X		
2. PARETI CON RIVESTIMENTO			X
3. ZOCCOLATURA	X		
4. PERSIANE O AVVOLGIBILI	X		
5. BALCONI E RINGHIERE	X		
6. CORNICIONE	X		
7. LESENE E CORNICI	X		
8. OSSERVAZIONI	CORNICI VETRINE	PIANO TERRA NO	N COERENTI.

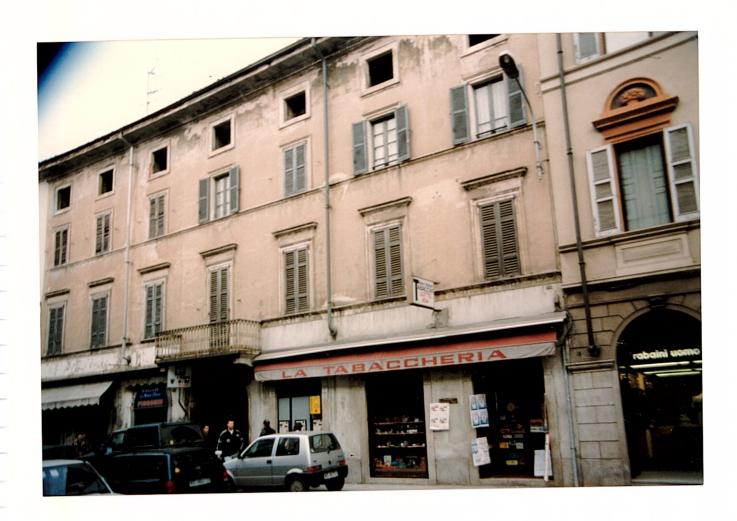
,	COERENTE	DIFFORME	MANCANTE
1. PARETI TINTEGGIATE	X		
2. PARETI CON RIVESTIMENTO			Х
3. ZOCCOLATURA	X		
4. PERSIANE O AVVOLGIBILI	X		
5. BALCONI E RINGHIERE	X		
6. CORNICIONE	X		
7. LESENE E CORNICI	X		
8. OSSERVAZIONI	CORNICI VETRINE PIANO TERRA NON COERENTI. TINTEGGIATURA PIANO TERRA DIFFORME.

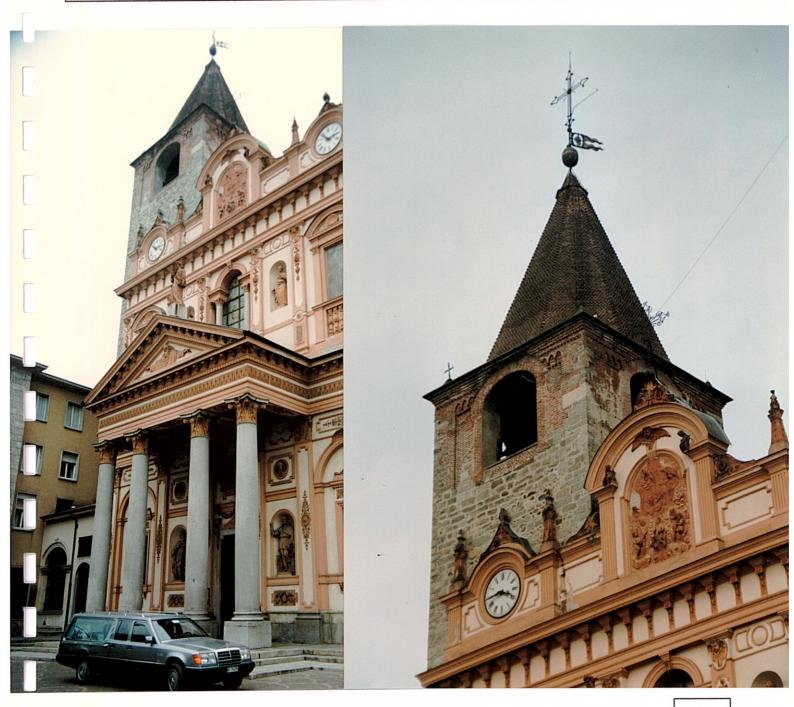
. *	COERENTE	DIFFORME	MANCANTE
1. PARETI TINTEGGIATE	X		
2. PARETI CON RIVESTIMENTO	×		
3. ZOCCOLATURA	×		
4. PERSIANE O AVVOLGIBILI			X
5. BALCONI E RINGHIERE			X
6. CORNICIONE	×		
7. LESENE E CORNICI	×		
8. OSSERVAZIONI	CHIESA DI SAN	BARTOLOMEO.

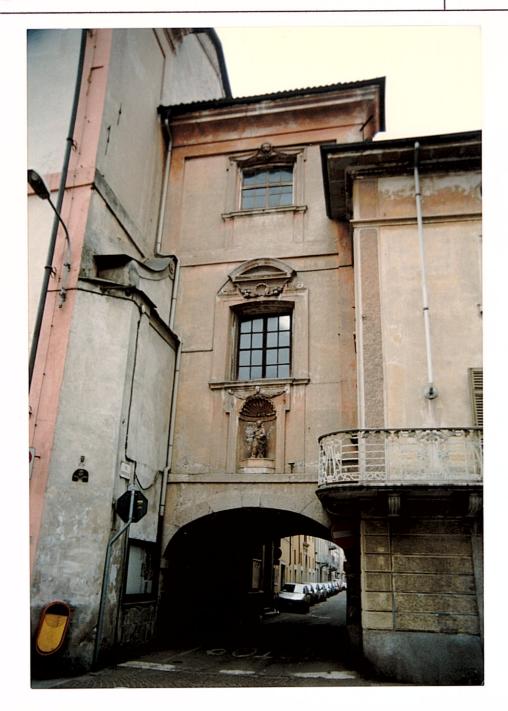
UBICAZIONE: CORSO CAVOUR SOPRA VIA PIANA

, .	COERENTE	DIFFORME	MANCANTE
1. PARETI TINTEGGIATE	X		
2. PARETI CON RIVESTIMENTO			Х
3. ZOCCOLATURA	X		
4. PERSIANE O AVVOLGIBILI			Х
5. BALCONI E RINGHIERE			X
6. CORNICIONE	×		
7. LESENE E CORNICI	×		
8. OSSERVAZIONI	NICCHIA CON S	TATUA.

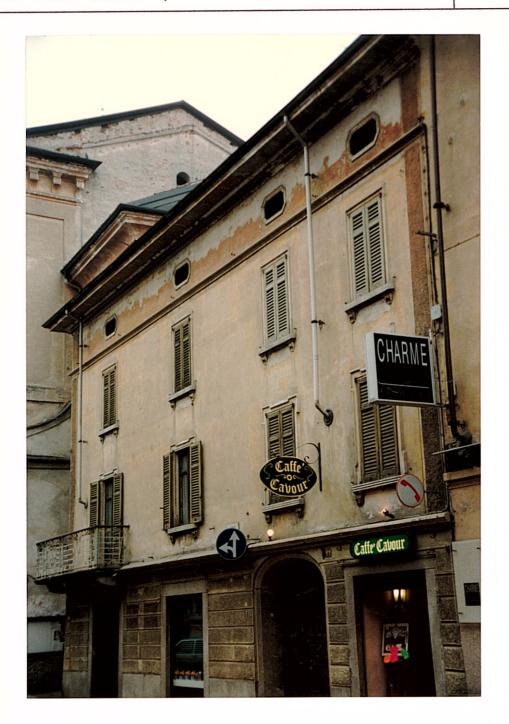
UBICAZIONE: CORSO CAVOUR 1/5

COERENTE	DIFFORME	MANCANTE
1. PARETI TINTEGGIATE	Х		
2. PARETI CON RIVESTIMENTO			Х
3. ZOCCOLATURA	X		
4. PERSIANE O AVVOLGIBILI	X		
5. BALCONI E RINGHIERE	X		
6. CORNICIONE	X		
7. LESENE E CORNICI	Х	*:	
8. OSSERVAZIONI	COLORE FACCIATA NON UNIFORME.

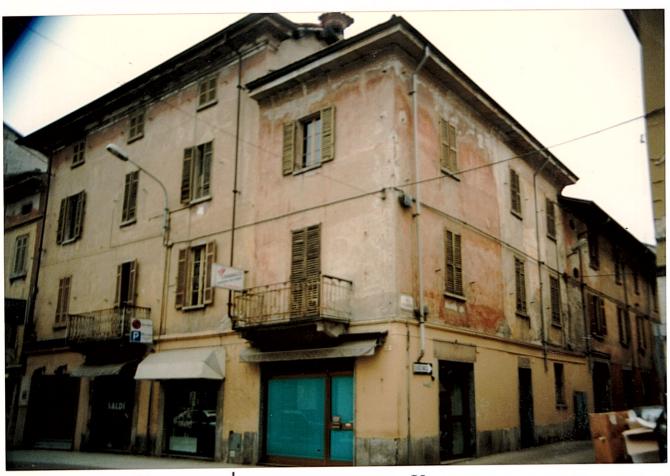
COERENTE	DIFFORME	MANCANTE
1. PARETI TINTEGGIATE	X		
2. PARETI CON RIVESTIMENTO			X
3. ZOCCOLATURA	X		
4. PERSIANE O AVVOLGIBILI	×		
5. BALCONI E RINGHIERE	×		
6. CORNICIONE	×		
7. LESENE E CORNICI	×		
8. OSSERVAZIONI	TINTEGGIATURA PIANO TERRA DIFFORME.

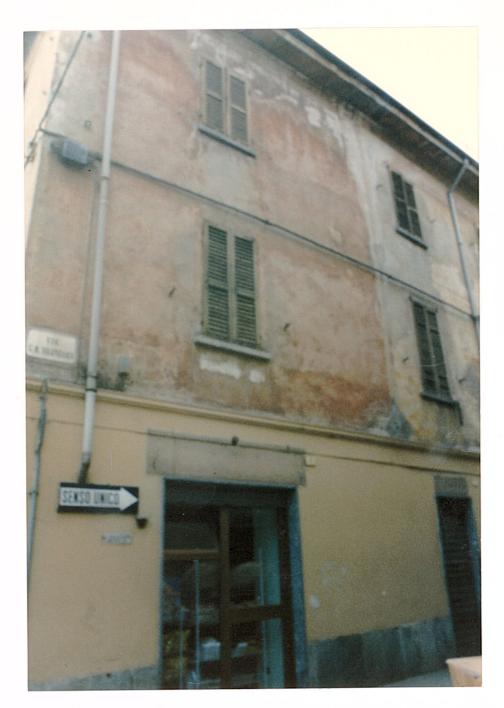
THOUGHA EDITION (ALC. THE TATA):		,	
	COERENTE	DIFFORME	MANCANTE
1. PARETI TINTEGGIATE	Х		
2. PARETI CON RIVESTIMENTO			X
3. ZOCCOLATURA	X		
4. PERSIANE O AVVOLGIBILI	X		
5. BALCONI E RINGHIERE	X		
6. CORNICIONE	X		
7. LESENE E CORNICI	X		
8. OSSERVAZIONI	COLORE FACCIATA NON UNIFORME.
