# COMUNE DI BORGOMANERO

PIANO DEL COLORE DEL CENTRO STORICO

# SCHEDE NORMATIVE

FASCICOLO 1: CORSI PRINCIPALI

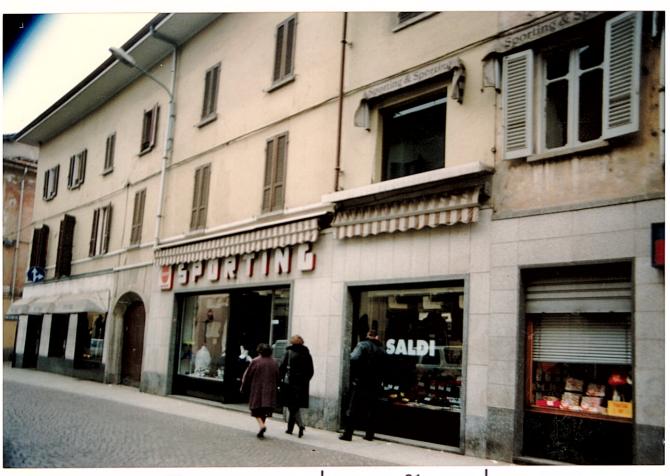
COERENTE	DIFFORME	MANCANTE
1. PARETI TINTEGGIATE	X		
2. PARETI CON RIVESTIMENTO		X	
3. ZOCCOLATURA	X		
4. PERSIANE O AVVOLGIBILI	X		
5. BALCONI E RINGHIERE	X		
6. CORNICIONE		X	
7. LESENE E CORNICI			X
8. OSSERVAZIONI	RIVESTIMENTO DEL PIANO TERRA NON COERENTE.

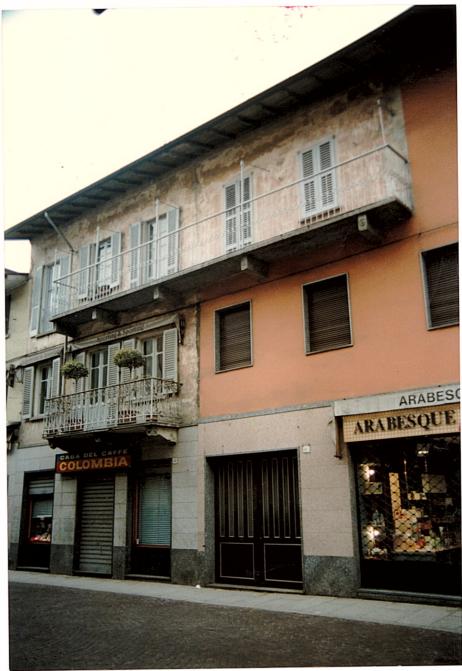
UBICAZIONE: CORSO CAVOUR 33

COERENTE	DIFFORME	MANCANTE
1. PARETI TINTEGGIATE	X		
2. PARETI CON RIVESTIMENTO		X	
3. ZOCCOLATURA	X		
4. PERSIANE O AVVOLGIBILI	X		
5. BALCONI E RINGHIERE	X		
6. CORNICIONE	X		
7. LESENE E CORNICI			X

8. OSSERVAZIONI RIVESTIMENTO DEL PIANO TERRA NON COERENTE.

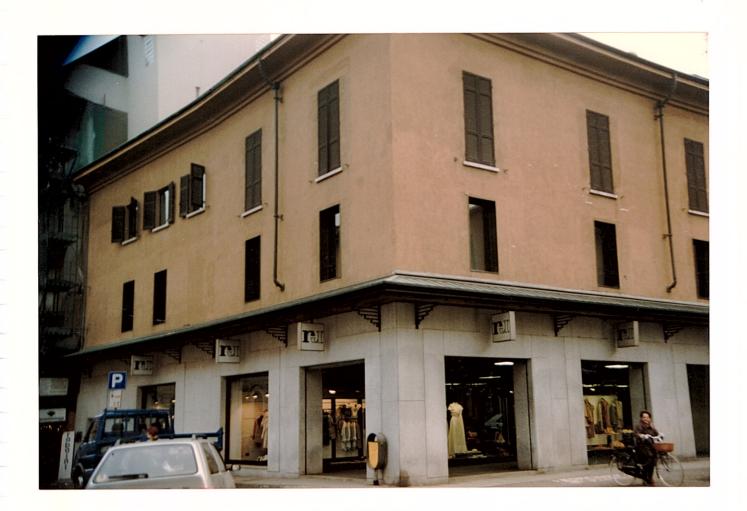
COERENTE	DIFFORME	MANCANTE
1. PARETI TINTEGGIATE	X		
2. PARETI CON RIVESTIMENTO		X	
3. ZOCCOLATURA			Х
4. PERSIANE O AVVOLGIBILI	X		
5. BALCONI E RINGHIERE			X
6. CORNICIONE	X		
7. LESENE E CORNICI			X
8. OSSERVAZIONI	TETTOIA VETRINE NON COERENTE. RIVESTIMENTO DEL PIANO TERRA DIFFORME.

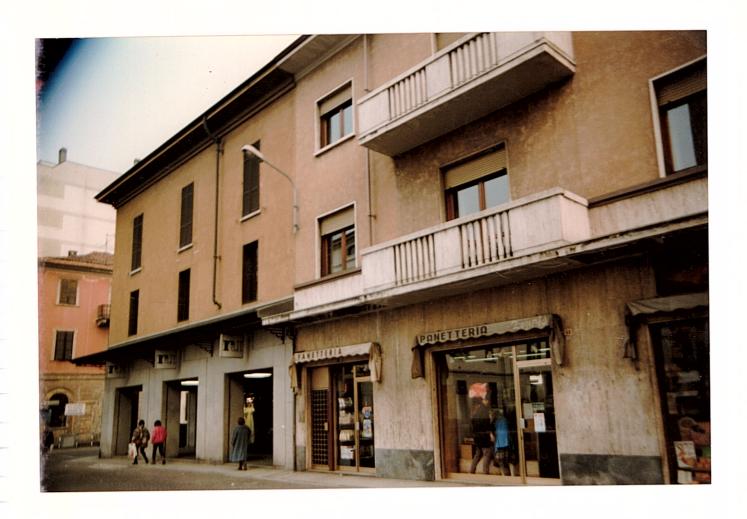
UBICAZIONE: CORSO CAVOUR 66/70

COERENTE	DIFFORME	MANCANTE
1. PARETI TINTEGGIATE	X		
2. PARETI CON RIVESTIMENTO		X	
3. ZOCCOLATURA		×	
4. PERSIANE O AVVOLGIBILI	X		
5. BALCONI E RINGHIERE		×	
6. CORNICIONE		×	
7. LESENE E CORNICI		×	
8. OSSERVAZIONI	RIVESTIMENTO DEL PIANO TERRA NON COERENTE.

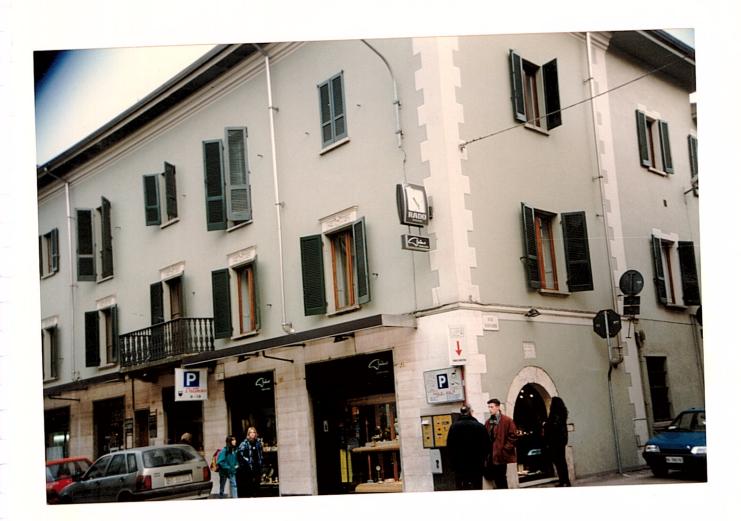
UBICAZIONE: CORSO CAVOUR 42/52

COERENTE	DIFFORME	MANCANTE
1. PARETI TINTEGGIATE	X		
2. PARETI CON RIVESTIMENTO			X
3. ZOCCOLATURA	X		
4. PERSIANE O AVVOLGIBILI	X		
5. BALCONI E RINGHIERE	X		
6. CORNICIONE	X		
7. LESENE E CORNICI	X		
8. OSSERVAZIONI	TETTOIA NEGOZIO E RIVESTIMENTO DEL PIANO TERRA NON COERENTI. ARCO E LAPIDE SU VIA SANADO. ZOCCOLATURA SU VIA SANADO MANCANTE.

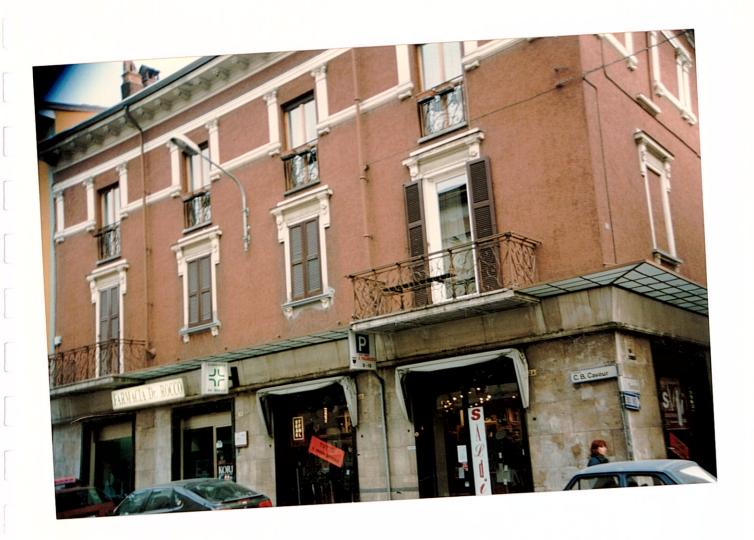
III OLOGIA LDII IOIO (Alla I Alla II)			
	COERENTE	DIFFORME	MANCANTE
1. PARETI TINTEGGIATE	X		
2. PARETI CON RIVESTIMENTO		X	
3. ZOCCOLATURA			X
4. PERSIANE O AVVOLGIBILI	×		
5. BALCONI E RINGHIERE	X		
6. CORNICIONE	×		
7. LESENE E CORNICI	X	1	
8. OSSERVAZIONI	TETTOIA NEGOZIO NON COERENTI.	E RIVESTIMENTO	DEL PIANO TERRA

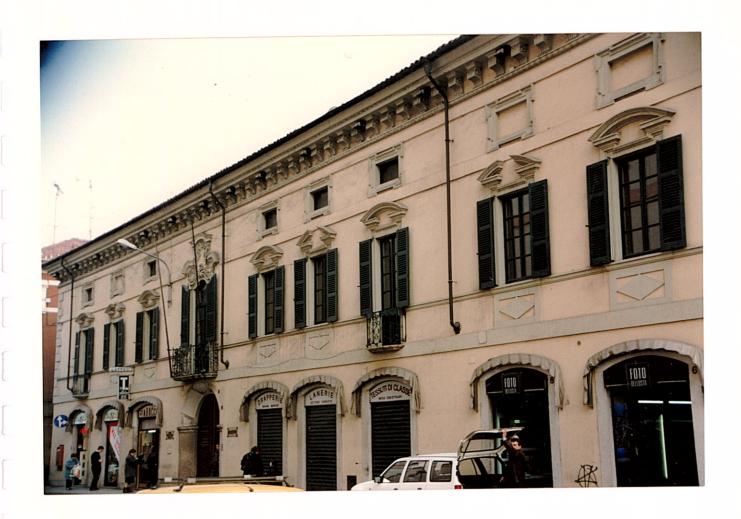
, .	COERENTE	DIFFORME	MANCANTE
1. PARETI TINTEGGIATE	X		
2. PARETI CON RIVESTIMENTO			X
3. ZOCCOLATURA	X		
4. PERSIANE O AVVOLGIBILI	X		
5. BALCONI E RINGHIERE	X		
6. CORNICIONE	X		
7. LESENE E CORNICI	X	1	
8. OSSERVAZIONI	LAPIDE E PORTICI MUNICIPIO.	SU PIAZZA MARTII	RI DELLA LIBERTA'.

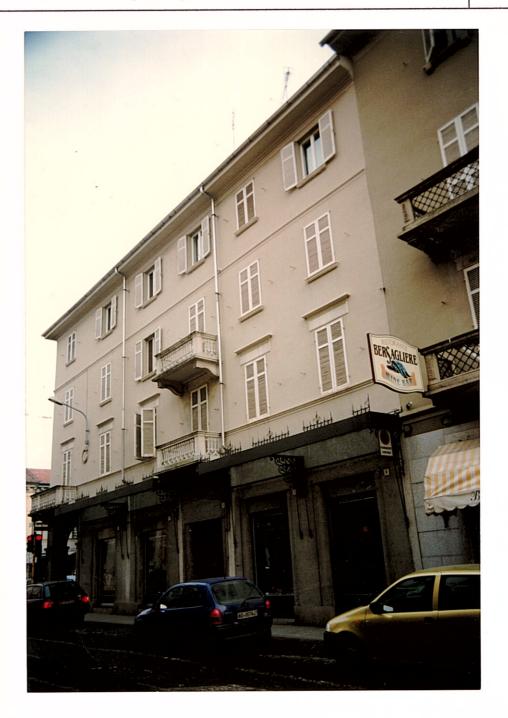
COERENTE	DIFFORME	MANCANTE
1. PARETI TINTEGGIATE	Х		
2. PARETI CON RIVESTIMENTO	X		
3. ZOCCOLATURA	X		
4. PERSIANE O AVVOLGIBILI	X		
5. BALCONI E RINGHIERE	X		
6. CORNICIONE	X		
7. LESENE E CORNICI	X		
8. OSSERVAZIONI	PENSILINA CON DECORAZIONI IN FERRO BATTUTO. PORTICI SU PIAZZA MARTIRI DELLA LIBERTA'.

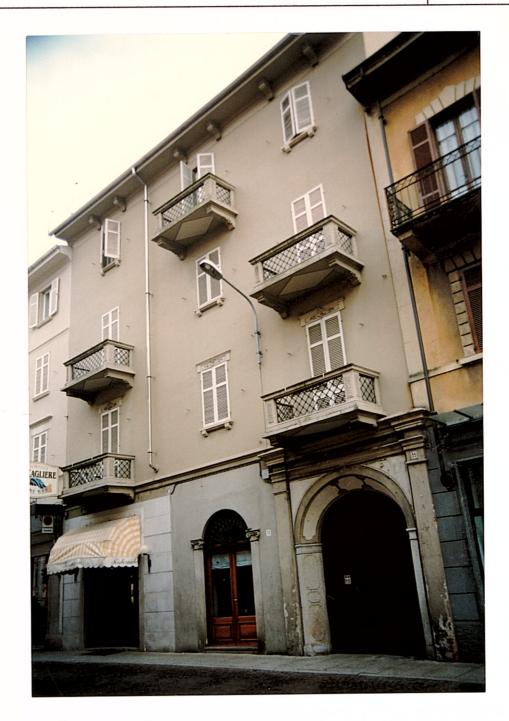
,:	COERENTE	DIFFORME	MANCANTE
1. PARETI TINTEGGIATE	X		
2. PARETI CON RIVESTIMENTO		X	
3. ZOCCOLATURA			X
4. PERSIANE O AVVOLGIBILI	X		
5. BALCONI E RINGHIERE	X		
6. CORNICIONE	×		
7. LESENE E CORNICI	X	5	
8. OSSERVAZIONI	RIVESTIMENTO DEL PIANO TERRA NON COERENTE.

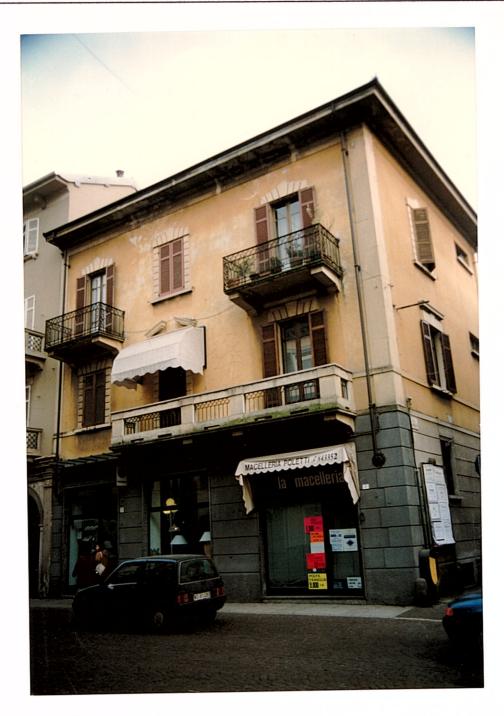
COERENTE	DIFFORME	MANCANTE
1. PARETI TINTEGGIATE	Х		
2. PARETI CON RIVESTIMENTO		X	
3. ZOCCOLATURA	X		
4. PERSIANE O AVVOLGIBILI	X		
5. BALCONI E RINGHIERE	X		
6. CORNICIONE	X		
7. LESENE E CORNICI	X		
8. OSSERVAZIONI	RIVESTIMENTO DEL PIANO TERRA NON COERENTE.

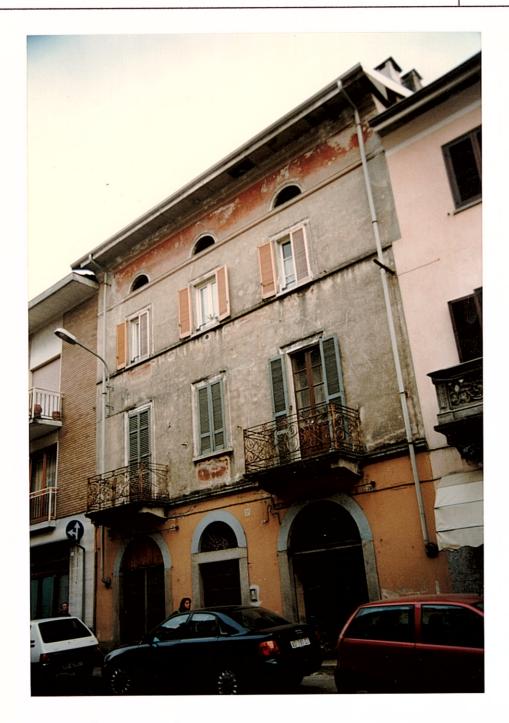
THE OLOGIA EDITION (MICH THINK)			
	COERENTE	DIFFORME	MANCANTE
1. PARETI TINTEGGIATE	X		
2. PARETI CON RIVESTIMENTO			X
3. ZOCCOLATURA	X		
4. PERSIANE O AVVOLGIBILI	×		
5. BALCONI E RINGHIERE	X		
6. CORNICIONE	×		
7. LESENE E CORNICI	×		
8. OSSERVAZIONI	INTERVENTO A PIANO TERRA NON COERENTE. COLORE FACCIATA NON UNIFORME.

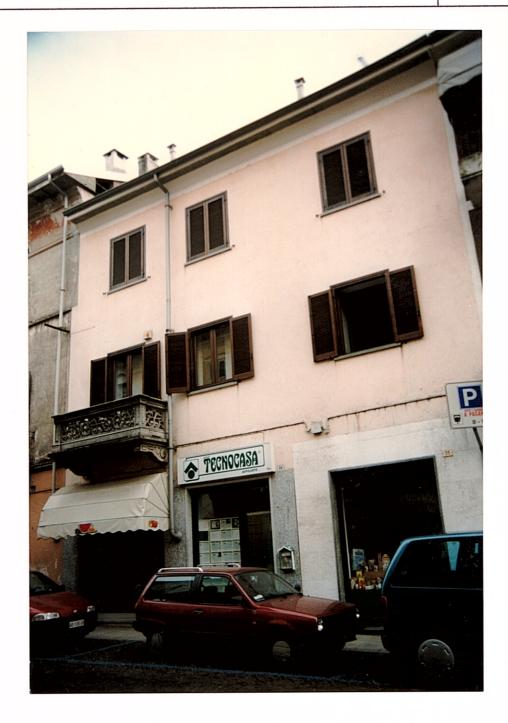
, .	COERENTE	DIFFORME	MANCANTE
1. PARETI TINTEGGIATE	Х		
2. PARETI CON RIVESTIMENTO		Х	
3. ZOCCOLATURA			Х
4. PERSIANE O AVVOLGIBILI	X		
5. BALCONI E RINGHIERE	X		
6. CORNICIONE	X		
7. LESENE E CORNICI			Х
8. OSSERVAZIONI	RIVESTIMENTO DEI UNIFORME.	L PIANO TERRA NO	ON COERENTE NE'

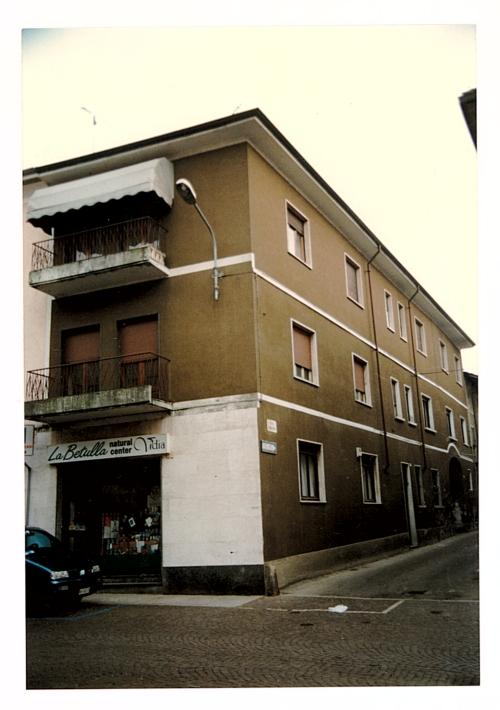
,	COERENTE	DIFFORME	MANCANTE
1. PARETI TINTEGGIATE		×	
2. PARETI CON RIVESTIMENTO		X	
3. ZOCCOLATURA	X		
4. PERSIANE O AVVOLGIBILI	X		
5. BALCONI E RINGHIERE		X	
6. CORNICIONE	×		
7. LESENE E CORNICI	×		
8. OSSERVAZIONI	SU CORSO MAZZINI RIVESTIMENTO DEL PIANO TERRA NON COERENTE.

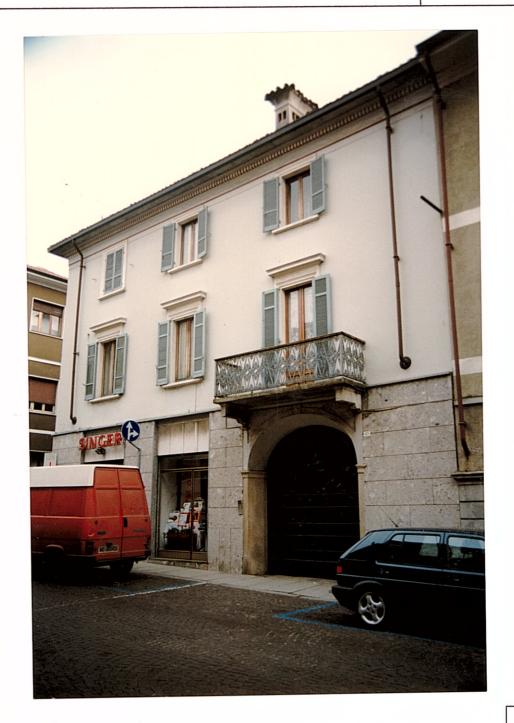
COERENTE	DIFFORME	MANCANTE
1. PARETI TINTEGGIATE	X		
2. PARETI CON RIVESTIMENTO		X	
3. ZOCCOLATURA	X		
4. PERSIANE O AVVOLGIBILI	X		
5. BALCONI E RINGHIERE	X		
6. CORNICIONE	X		
7. LESENE E CORNICI	X		
8. OSSERVAZIONI	RIVESTIMENTO DEL PIANO TERRA NON COERENTE. ZOCCOLATURA SU VIA CORNICE.

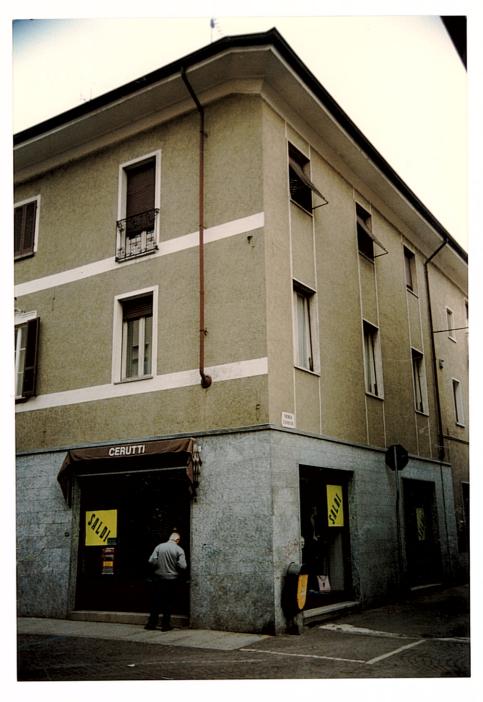
UBICAZIONE: CORSO MAZZINI 51A/53 ang. VICOLO CANETO

, .	COERENTE	DIFFORME	MANCANTE
1. PARETI TINTEGGIATE	×		
2. PARETI CON RIVESTIMENTO		X	
3. ZOCCOLATURA			X
4. PERSIANE O AVVOLGIBILI	×		
5. BALCONI E RINGHIERE	X		
6. CORNICIONE		X	
7. LESENE E CORNICI	×		
8. OSSERVAZIONI	RIVESTIMENTO DEL PIANO TERRA NON COERENTE.

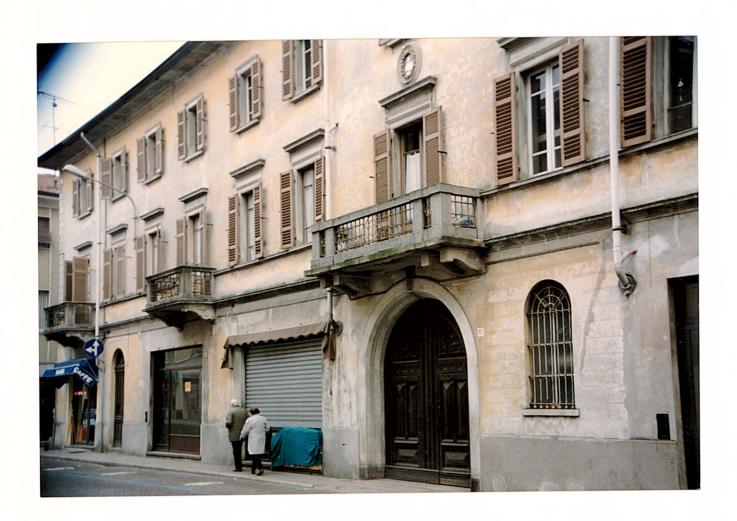
COERENTE	DIFFORME	MANCANTE
1. PARETI TINTEGGIATE	X		
2. PARETI CON RIVESTIMENTO			X
3. ZOCCOLATURA	X		
4. PERSIANE O AVVOLGIBILI	X		
5. BALCONI E RINGHIERE	Х		
6. CORNICIONE	X		
7. LESENE E CORNICI	X		
8. OSSERVAZIONI	CANCELLATA IN FERRO BATTUTO.

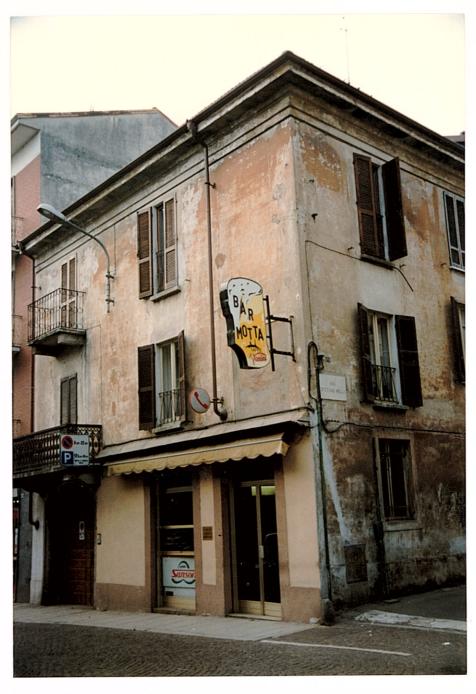
COERENTE	DIFFORME	MANCANTE
1. PARETI TINTEGGIATE	Х		
2. PARETI CON RIVESTIMENTO			X
3. ZOCCOLATURA	×		
4. PERSIANE O AVVOLGIBILI	×		
5. BALCONI E RINGHIERE	X		
6. CORNICIONE	×		
7. LESENE E CORNICI	×		
8. OSSERVAZIONI	TETTOIA NEGOZIO E TINTEGGIATURA DEL PIANO TERRA NON COERENTI. TRACCE DI AFFRESCO SU CORSO MAZZINI.

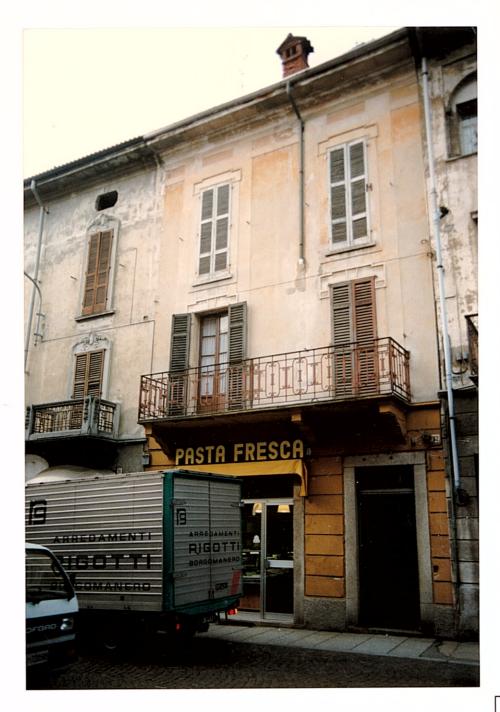
UBICAZIONE: CORSO MAZZINI 32/34

COERENTE	DIFFORME	MANCANTE
1. PARETI TINTEGGIATE	X		
2. PARETI CON RIVESTIMENTO			X
3. ZOCCOLATURA	X		
4. PERSIANE O AVVOLGIBILI	X		
5. BALCONI E RINGHIERE	X		
6. CORNICIONE	X		
7. LESENE E CORNICI	X		
8. OSSERVAZIONI	TINTEGGIATURA PIANO TERRA DIFFORME.

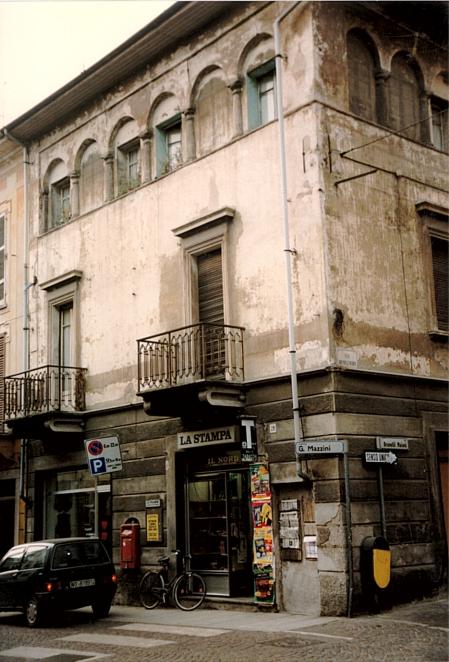
, .	COERENTE	DIFFORME	MANCANTE
1. PARETI TINTEGGIATE	X		
2. PARETI CON RIVESTIMENTO	X		
3. ZOCCOLATURA	X		
4. PERSIANE O AVVOLGIBILI	X		
5. BALCONI E RINGHIERE	X		
6. CORNICIONE	X		
7. LESENE E CORNICI	Х		
8. OSSERVAZIONI	AVVOLGIBILI I PIANO NON COERENTI. ULTIMO PIANO FINESTRE CONTORNATE DA ARCHI E COLONNINE.
